【ちょっとした注意で防げた海難事例です。】

【事故概要】

(事例) 木古内湾でタンカーの乗揚げ回避

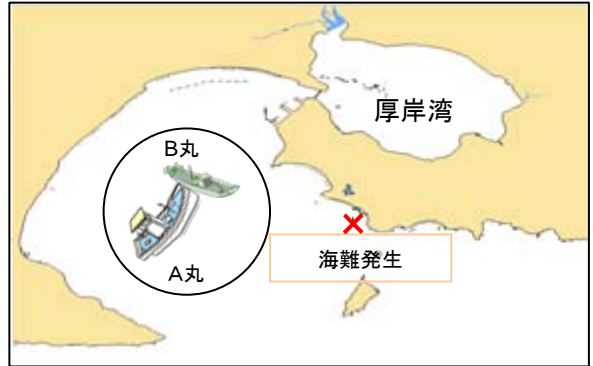
【事故発生位置図】

平成20年5月、北海道厚岸沖で操業を終え床たん漁港へ帰港中のかれい刺し網漁船A丸(4.9トン2名乗組)の船首部と、漂泊して揚網作業中のかれい刺し網漁船B丸(1.9トン2名乗組)の左舷中央部が**衝突**しました。

B丸は破口を生じて浸水、**沈没**。B丸船長ほか甲板員はA丸に乗り移って**救助**されました。

原因は人的要因によるものです！！

- 【A丸】・一瞥しただけで、前方に漁船はいないものだ**思い込み**衝突するまで気付かなかった。
・港内の状況を確認するため、レーダーでの見張りに集中し、目視での**見張りが疎かになった**。
- 【B丸】・A丸が針路を右に変更したので、自船の船尾を無難に航過するもの**思い込んだ**。
・いつもより豊漁で手元ばかりを見て揚網作業に集中し、衝突直前まで**周囲の見張りが疎かになった**。

ベテランは経験は豊かですが、反面、**過信や慣れ**からくる油断を招きやすく、慎重さに欠けます。指差喚呼確認など**意識的にマンネリにならない工夫**を図り、船員が行うべき基本的事項を確実にいきましょう！
また、いざという時のために**ライフジャケットの着用**を！！

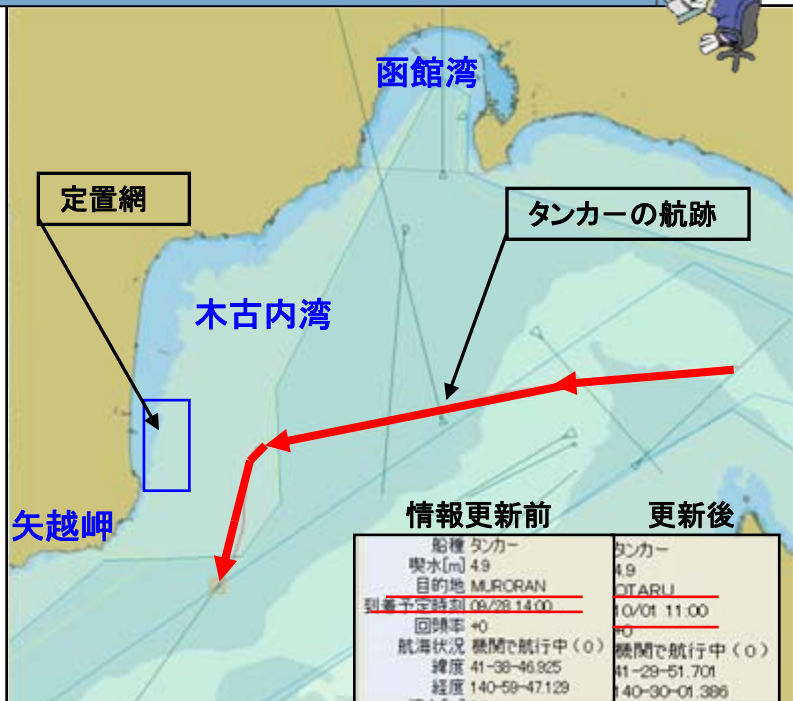
平成20年9月30日、AIS装置により津軽海峡内を矢越岬沿岸の定置網に向かってまっすぐ航走している日本船籍タンカー(総トン数:747トン)を確認したことから、同船に対し船舶電話により前方に定置網がある旨注意喚起を行ったところ、その後、**変針**を確認しました。

また、同船のAIS情報による目的地と到着予定時刻が以前の航海の情報を表示したままになっていたため、最新の情報に入力し直すよう指導しました。

AISの航海関連情報の誤りは、他船に間違った認識を与え、衝突などの事故の原因にもつながりますので注意しましょう！

- (1) AIS装置の電源は常時ONにし、操作方法を確認しておきましょう。
- (2) 自船の位置情報、航海関連情報を正確に入力しましょう。
- (3) AISメッセージの受信時に、受信音が聞こえるようにしましょう。
- (4) 連絡手段確保のためVHF(CH16)を常時聴取しましょう。
