## 留萌港西防波堤南灯台の倒壊について

## 留萌港西防波堤南灯台の倒壊について（第2報）

## 留萌港西防波堤南灯台の倒壊について（第3報）

### 留萌港西防波堤南灯台の倒壊について（最終報）

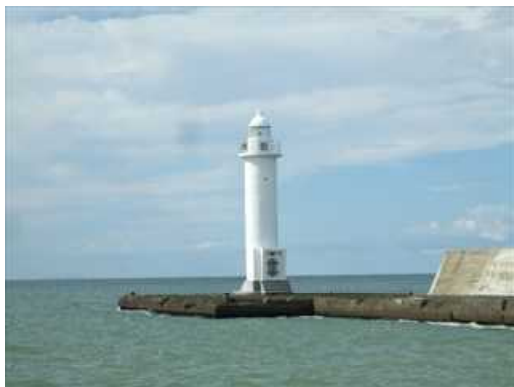
(灯台倒壊前)

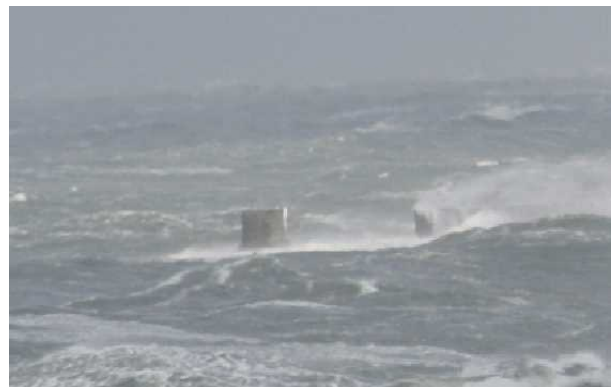
連絡を受けて当部職員が当該灯台を確認したところ、防波堤上から留萌港西防波堤南灯台が灯塔一部を残して消失しており、波が防波堤を超えている状況から、発達した低気圧による波浪を受けて倒壊したものと推測されます。

(灯台倒壊後)

今後の予定としては、本灯台位置に簡易標識を設置するほか、倒壊した灯塔部分の捜索など行うこととしています。

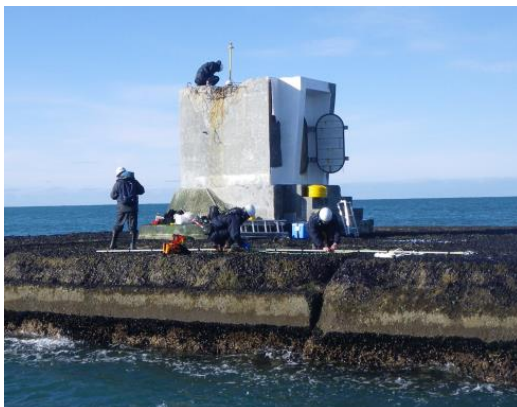
留萌海上保安部では、本日午前中から当部職員により倒壊した留萌港西防波堤南灯台について、防波堤上から水中カメラを投入し、海没している部分の捜索を行う等の被害状況調査を実施しましたが、水中の視界が悪く発見に至りませんでした。

（倒壊した灯台の捜索及び仮灯設置状況）

また、本灯台の位置に仮灯を設置し、地域航行警報、海の安全情報、留萌管内船舶安全対策協議会へ周知しました。

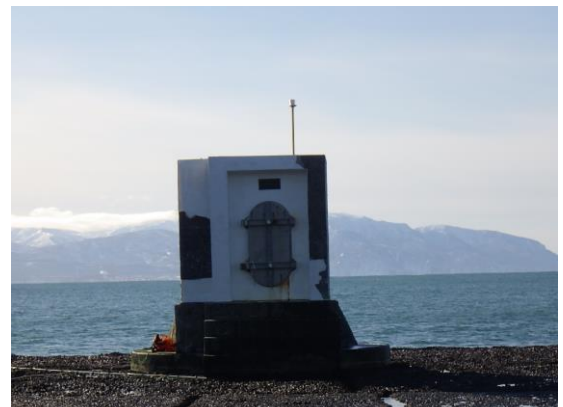
（仮灯設置状況）

灯 質	単せん黄光	毎4秒に1閃光
光達距離	2.3海里（約4.4km）	
高 さ	堤上から頂部	約5メートル
灯塔機器	鉄製ポール型、LED式灯器

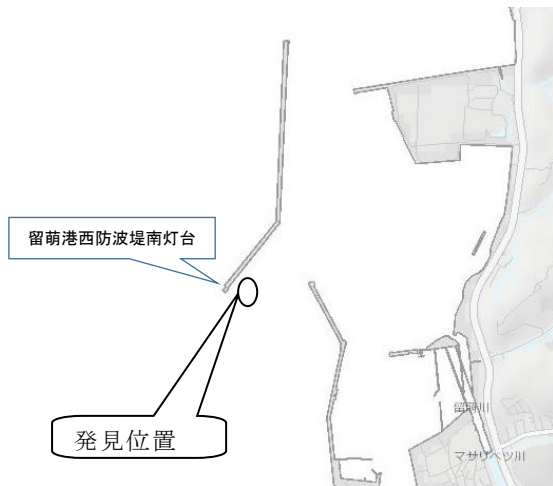
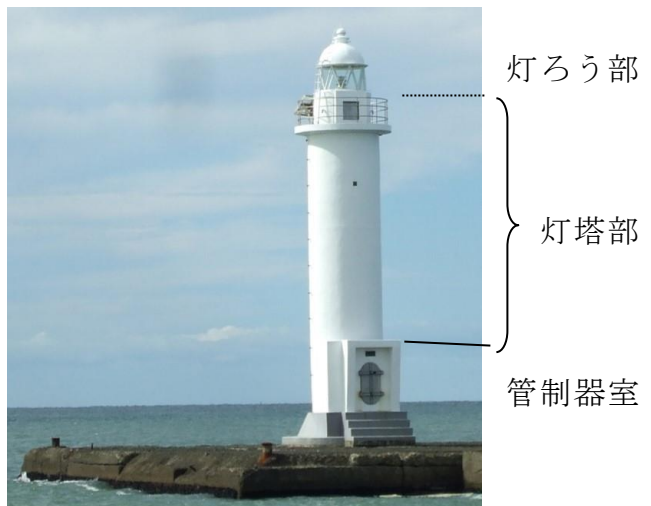
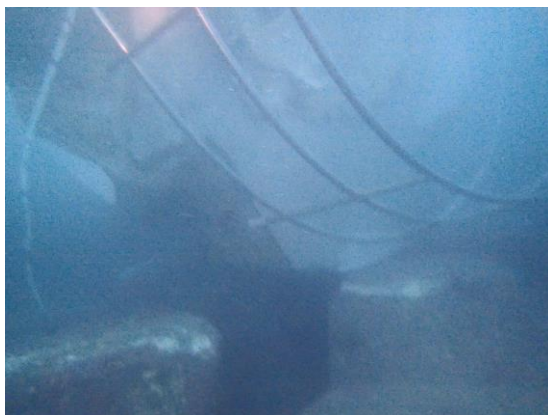
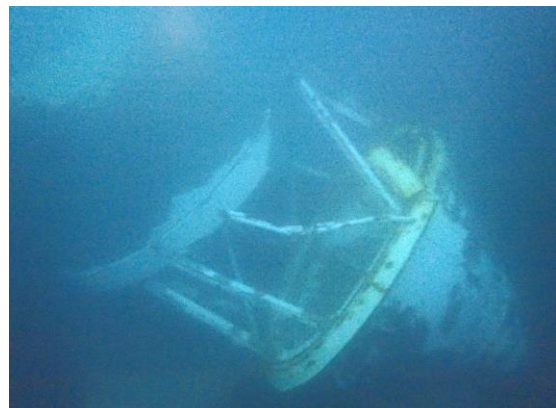
留萌海上保安部では、本日午前8時から民間のダイバーにより潜水調査を実施したところ、午前8時23分頃、当初灯台にあった基部から87度35mの水深9mから17mにおいて倒壊した灯塔部分約9メートルと灯ろう部分を発見しました。

今後、沈没した灯台残骸の引き上げに向け検討していきます。

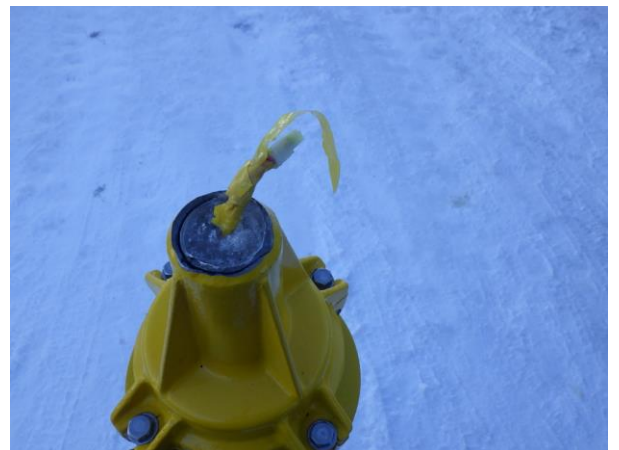
仮灯は、一昨日からの暴風雪による風浪により消失したものと推測されます。

昨日流失を確認した留萌港西防波堤南灯台の仮灯は、本日午前中の現場調査で固定部分から上部が切断していました。

波によりちぎれた仮灯の破断面

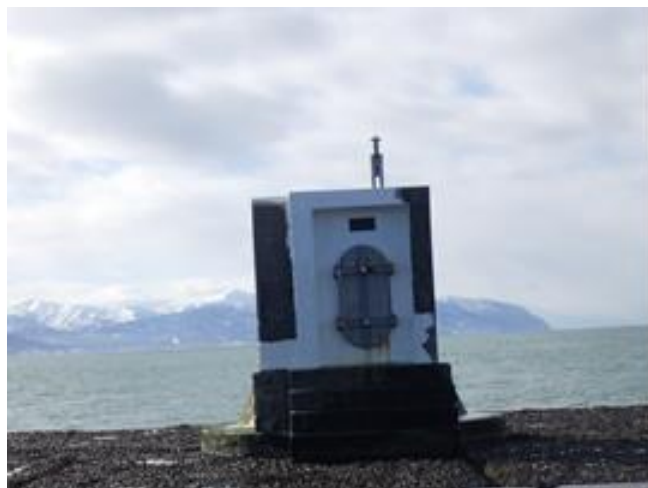
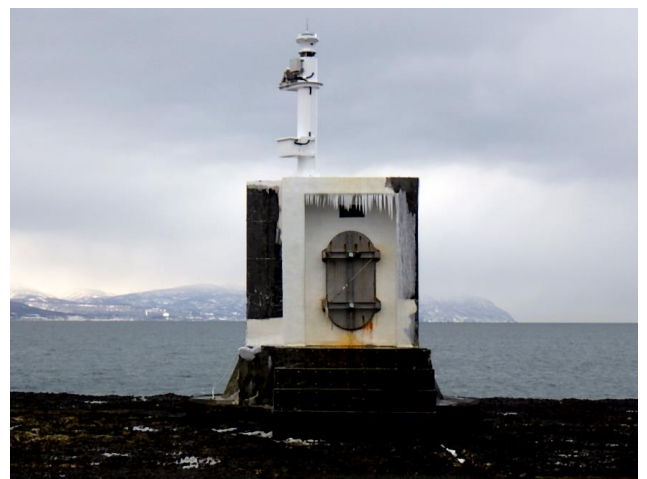
従前設置の仮灯（前） ⇒ ⇒ ⇒ 本日設置した仮設灯台（後）

昨年12月26日に倒壊した留萌港西防波堤南灯台の代わりに1月12日に設置していた仮灯は、本日、より大きな仮設灯台と交換し、海の安全情報及び留萌管内船舶安全対策協議会へ周知しました。

灯質	群せん緑光	毎6秒に2せん光
光達距離	3.5海里（約6.5km）	
高さ	平均水面から7.4メートル	
灯塔機器	白色・塔型（鋼造）	
	LED式灯器（太陽電池）

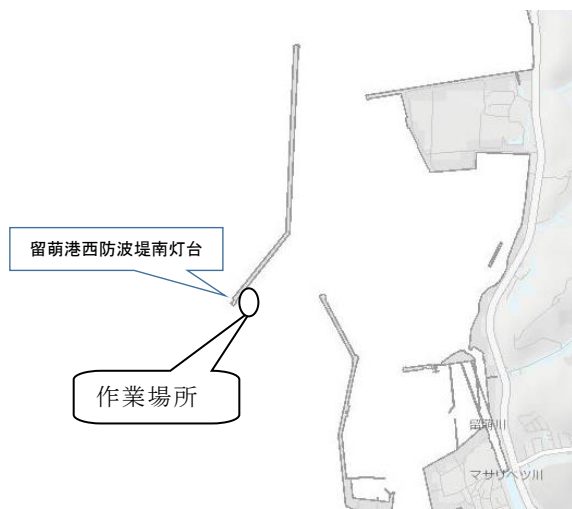
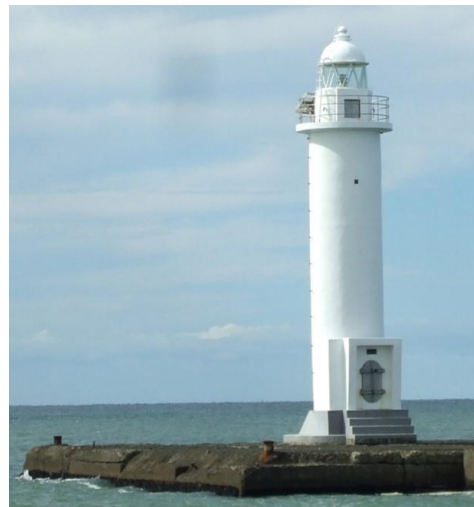
海没部分

※平成30年1月9日（第3報）発表時の海没状況の写真

昨年12月26日に倒壊した留萌港西防波堤南灯台は、明日（24日）業者作業により海没している「灯ろう部」及び「灯塔部」を引き上げます。

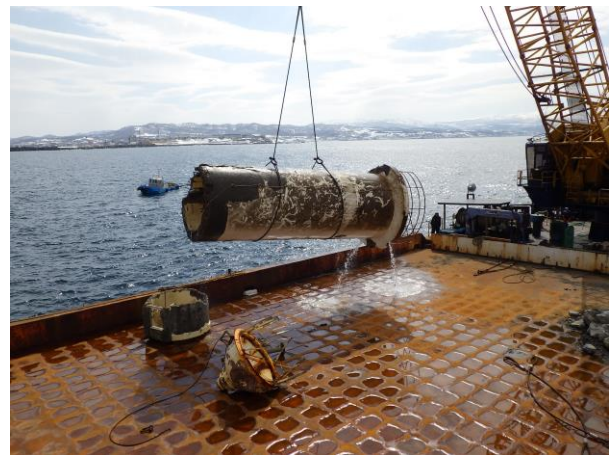
灯塔部分の引き揚げ状況

本日、倒壊し海没していた留萌港西防波堤南灯台の「灯ろう部」及び「灯塔部」を海底から引き揚げ、保管場所に仮置きしました。

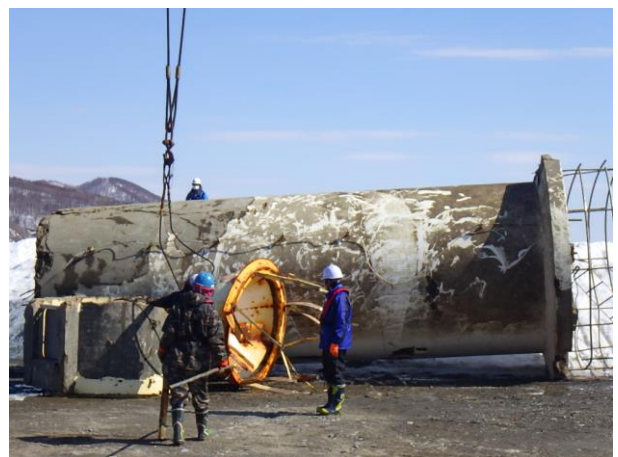
保管場所での仮置き状況
