【活動報告】大洗沖防波堤南灯台保守点検

日時: 平成31年2月20日(木) 1000~1200

場所: 大洗沖防波堤南灯台

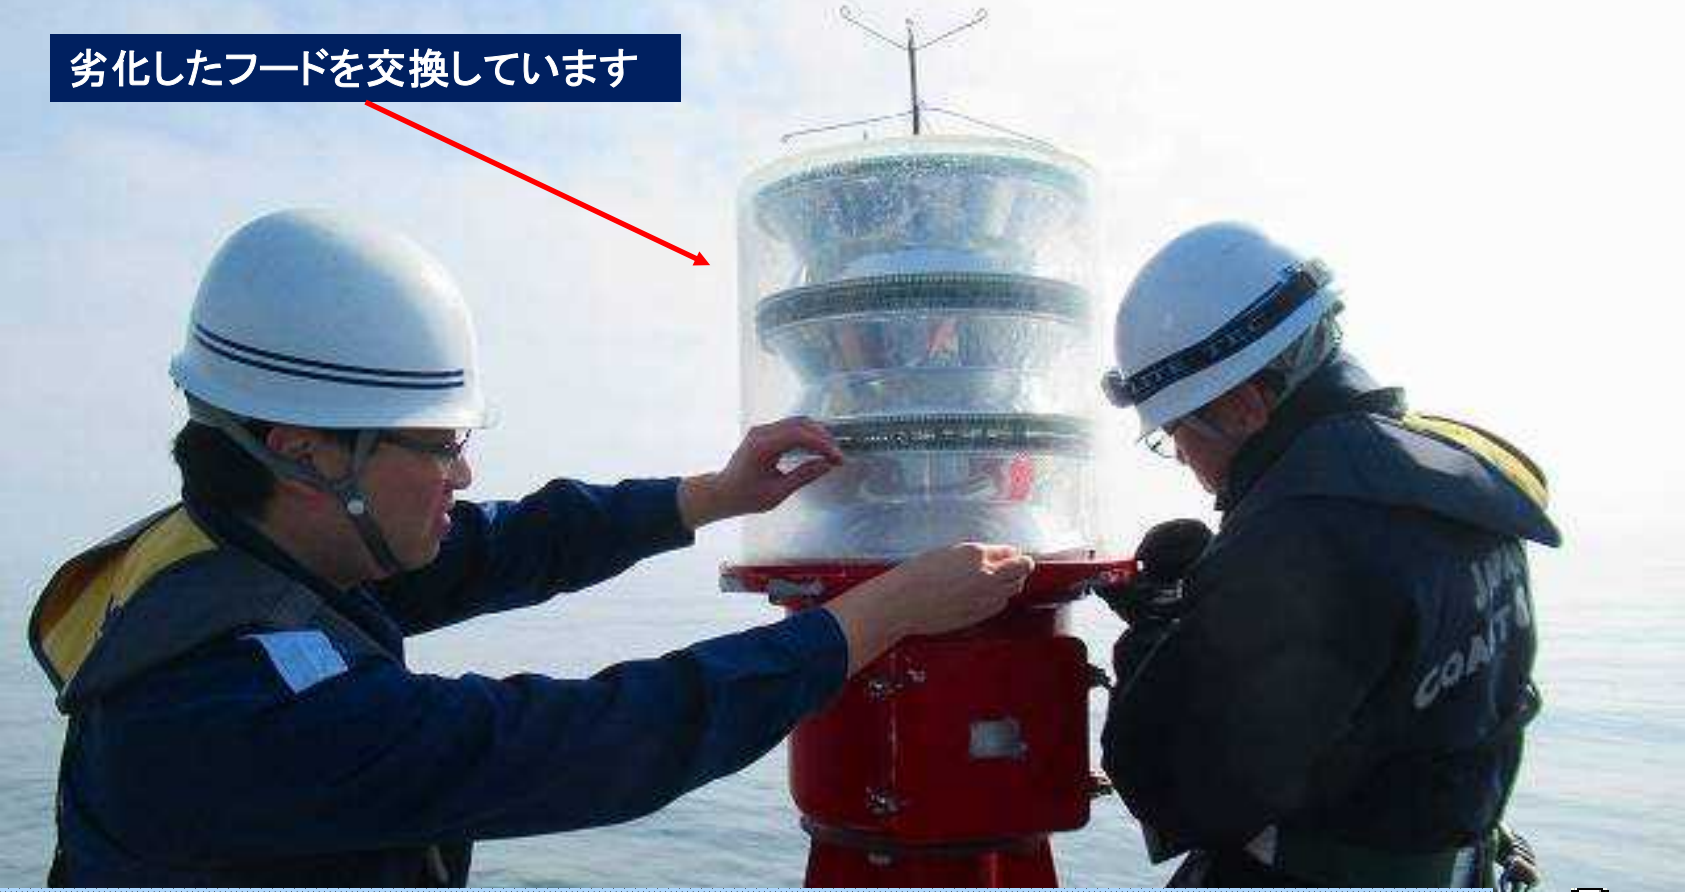
劣化したフードを交換しています
