# 旧江戸川河口を航行する皆様へ

## 乗揚げ事故が多発しています!!

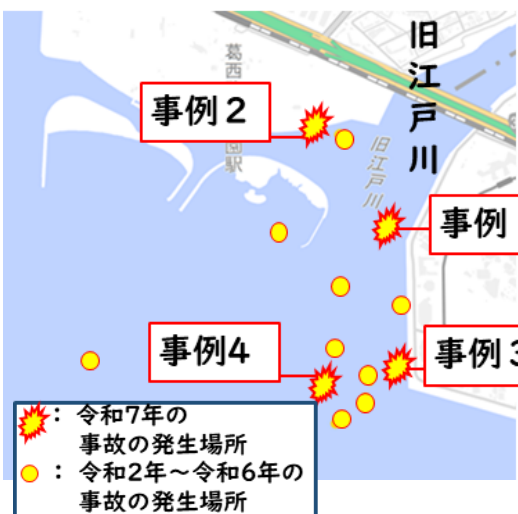
### 事故の発生位置図

令和7年に入り、旧江戸川河口において浅瀬に乗り揚げの事故が**4件**発生(9/1現在)しています。

(**令和6年は1件、過去5年で計9件**)

旧江戸川河口は、水深の変化が激しく、これまで航行できていた場所でも、場合によっては乗り揚げの可能性があります。

事前に潮汐を確認し、航行する際は水深や自船の位置確認を十分行うようお願いします。
