令和8年1月29日  
松山海上保安部  
今治海上保安部  
宇和島海上保安部

## 令和7年 愛媛県内の海難発生状況(速報値)について

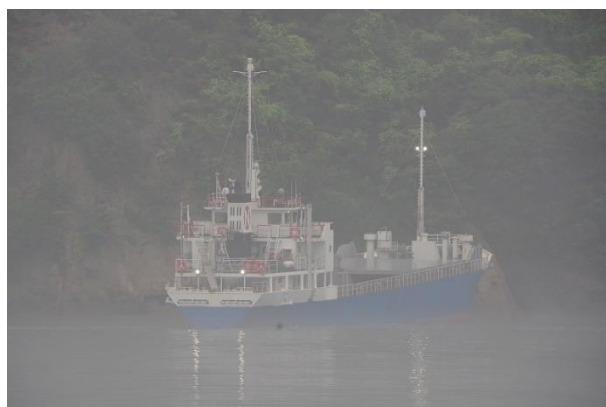
【海難概要】 福岡県北九州市 関門港若松区向け、来島海峡航路の中水道を北上中の船舶が、濃霧による視界不良状態において、目視のみの見張りにて航行中、電子海図等航海計器で自船の位置を確認することなく、自身の感覚で中水道を航過したと臆断し、西方向に舵を取り馬島北方海岸に乗り揚げました。

馬島北方海岸に乗り揚げた貨物船

航海計器の性能が向上しても、それを操作し、判断するのは乗組員自身です。『安全な航海の基本は船位の確認から』であることを再認識し、目視、レーダー、GPS など、あらゆる手段を駆使して船位を確認するようにしましょう。

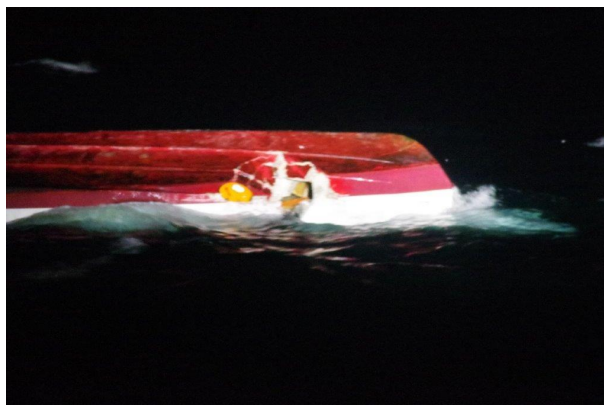
【海難概要】 大阪府から大分県へ向かっていた貨物船と怒和島から松山港に帰港中だった小型船が衝突し、小型船に乗船していた 4 名全員が海に投げ出されました。

海中転落した 4 名は、速やかに貨物船に救助され、大事には至りませんでした。船体は完全に転覆し、航行不能となりました。

衝突し転覆した小型船

船舶同士の衝突事故にはいくつかの原因が考えられますが、最も多いのが「見張り不十分」です。船舶通航量がそれほど多くない海域では「自分に接近してくる船はいないだろう」、「こんな海域で漂泊している船はいないだろう」などと考え、見張りを中断してしまうことがあります。船舶は、海上衝突予防法に定めるとおり、常時適切な見張りを実施しなければなりません。

また、見張りを行っていても「あの船は、そのまままっすぐに過ぎ去るだろう」、「きっと自分の後ろを通るだろう」などと、自分の都合のいいように予想してしまうことがあります。「無理やり自分の前を横切るかもしれない。」「自分に接近してくるかもしれない。」というように準備することが重要です。
