令和7年9月1日  
水島海上保安部  
玉野海上保安部

## 令和7年夏季（7-8月）岡山県沿岸の船舶事故 及び人身事故の発生状況（速報）について

- 船舶事故11隻（令和6年比5隻増加）
- 人身事故18人（令和6年比8人増加）

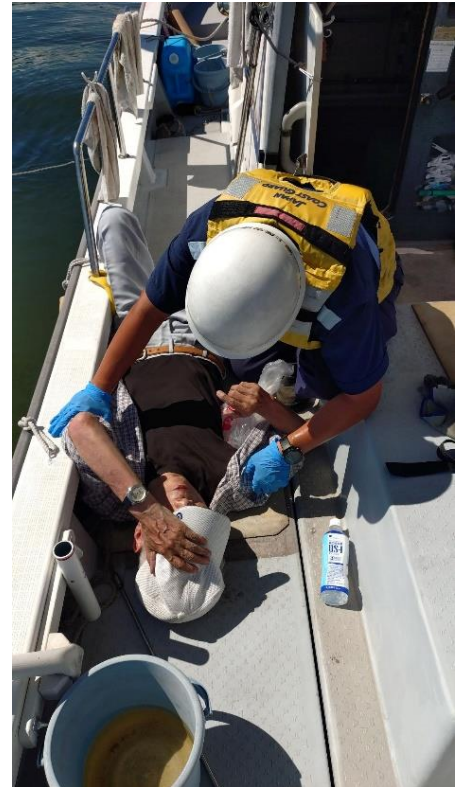
### ①プレジャーボートによる有人漂流海難

概 要：船長である７９歳男性は、１人でマリーナを出港、目的地に向け航行中、船内の GPS 計器の取り扱いに手間取る中、熱中症により転倒。マリーナに動けない旨連絡。連絡を受けたマリーナ職員が会合。同職員は計器の取り扱いを教えたほか曳航を申し出たがこれを断り、再度単独で航行を開始。しばらくして再度熱中症により転倒、操船不能による有人漂流状態となった。その後、曳航を断られるも心配し後続していた職員がこれを目撃、移乗し停船させ無事救助した。

ポイント：本件は船長自身の技能不足（機器取り扱い不得手）、健康管理不足（水分補給など熱中症対策の不備）により発生したものと思われる。

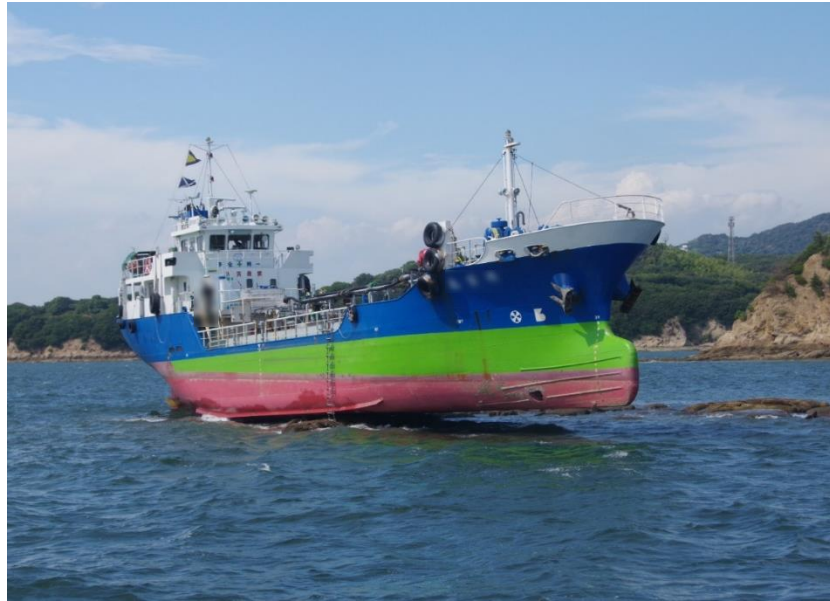
### ②タンカー乗揚げ海難

概 要：船長の４７歳男性は、水島港を出港し目的地に向かって航行していたところ、電話に夢中となり見張りを疎かにしたため、通生沖合いの岩場に乗揚げたもの。事故船舶はタグボートにより引降ろされた後、自走で丸亀港に入港した。

ポイント：「常時適切な見張り」、「船位の確認」、「事前の水路調査」  
等が乗揚げ事故防止のポイント。

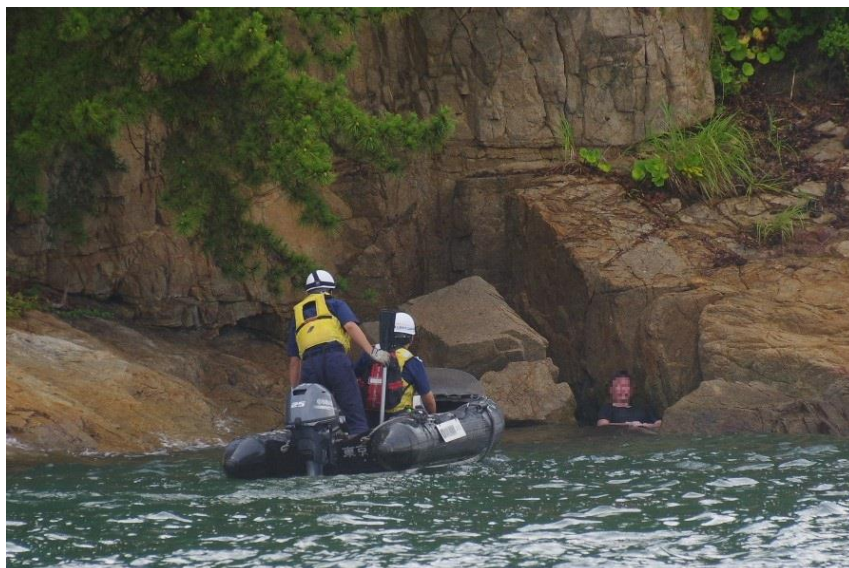
#### ① 防波堤からの海中転落

概要：事故者の４７歳男性は、気分転換のため田土浦公園の防波堤上に座っていたところ居眠りをして海中転落（救命胴衣未着用）し、一時行方不明となったもの。

付近通行人がドボンという音を聞き、海中転落者に気づき１１８番通報を行った。事故者は海中転落した後、潮流に身を任せ約１４時間漂流したが、捜索中の巡視艇により、久須美鼻北側沿岸の岩場で発見救助された。

ポイント：海に転落した場合は、まず、浮いていることが重要。疲労や睡眠不足等の体調不良を感じた場合、海に入らない・近づかないことが海中転落事故防止のポイント。

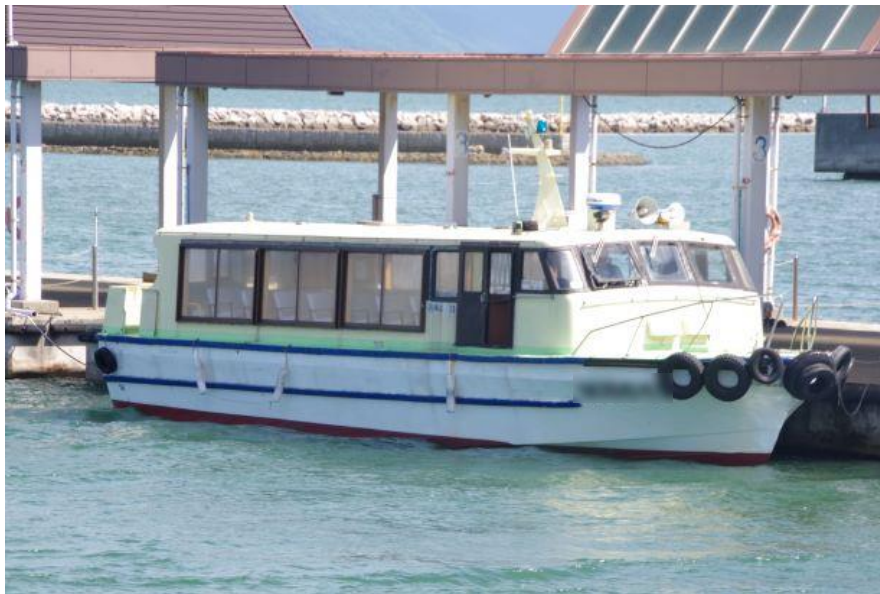
## ② 溺水

概要：事故者の７２歳男性は、業務を終え児島観光港浮棧橋に使用した船に係留させ下船した。下船した後、その船が何らかの原因により無人のまま浮棧橋から離れ漂流したことから、船を追い事故者が防波堤下の捨て石に降り、無人で漂流中の船を確保しようとした際に海に転落したもの。

ポイント：想定外の出来事が発生した場合は、自分一人で解決しようと無理をせず、付近の人や救助機関に救助を要請することが重要。

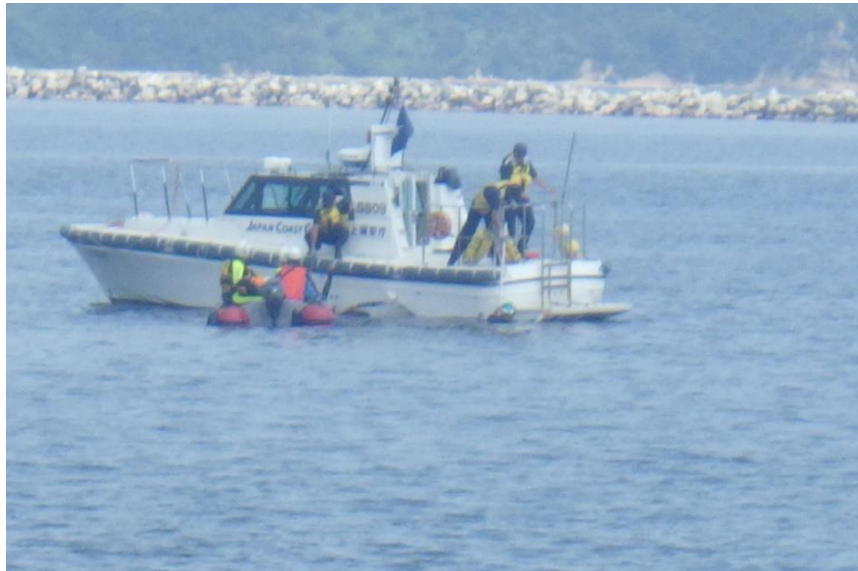
### ③ SUP 中の帰還不能

概 要：30代男性2名は、ライフジャケットを着用せず SUP（インフレータータイプ）に乗り込み田井の砂浜から出港。付近海域で釣り中、SUP の接着箇所がバースト、空気が抜け沈みだし2名とも海中に転落。海中転落後、119番通報及び118番通報を行い救助を求めた。その後、海上保安部船艇により海上で救助された。

ポイント：海上での SUP 利用時はライフジャケット着用が必須。また、SUP がバーストした原因は経年劣化による接着面の劣化と思われる。
