気象・海象状況に応じ、適切な操船を行いましょう！

漁船海難月報 (速報)
平成二〇年五月分
第七管区海上保安本部

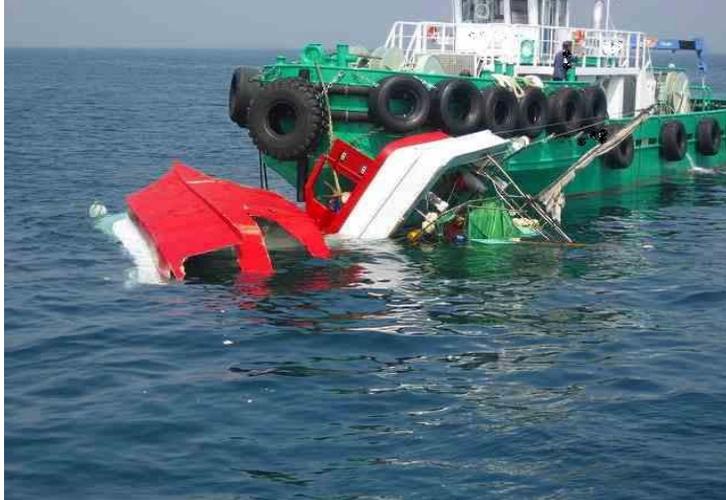
左の写真は、漁場向け航行中の漁船と、曳船の曳航索が接触、その後、曳航されていた台船に衝突し、転覆したものです。

漁船に乗船していた2名のうち1名が転覆した船内に取り残されましたが、曳船に救助されました。

当時は、濃霧のため視程が約50メートルと悪かったため、漁船は、操船者の他に船尾甲板にも見張りを配置して航行中していましたが、衝突直前まで曳船に気付かず、曳航索が直前に迫ったところで後進をかけたが、間に合いませんでした。

衝突直前は、漁船が14ノット、曳船は3.5ノットの速力でした。
