プレジャーボートが浸水・転覆！！

原因は海水管の取付け部の緩み！

【事件事例】

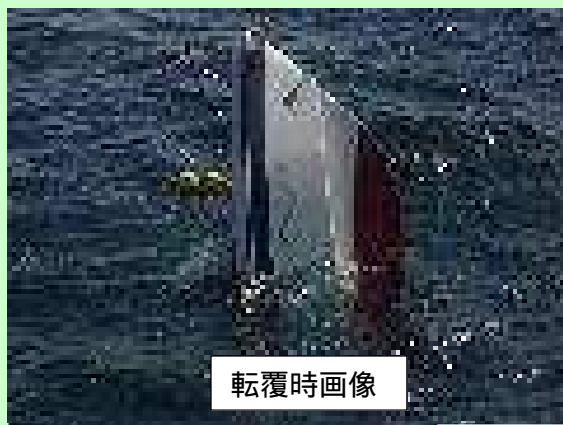
プレジャーボートA丸は、2名が乗組んで釣りをしていたところ、舵機室から浸水が発生したためバケツによる排水を行ったものの、傾斜が大きくなり転覆しました。

船は後日曳航され、港に到着後造船所へ上架されて浸水の原因を確認したところ海水管の取付け部が緩んでいたため、そこから海水が侵入してきたものと思われます。

転覆時画像

○発航前点検の徹底

- ・発航（出航）する前には、必ず船体・機関の点検を行ってください。

○定期的なメンテナンスの実施

- ・定期的に専門業者によるメンテナンスも事故防止には有効です。
