漂泊（錨泊）船との衝突事故が発生！

福岡県北西岸 鐘ノ岬～地ノ島間の浅瀬危険！

だい なな かん く かいじょう ほあん ほん ぶ
第七管区海上保安本部

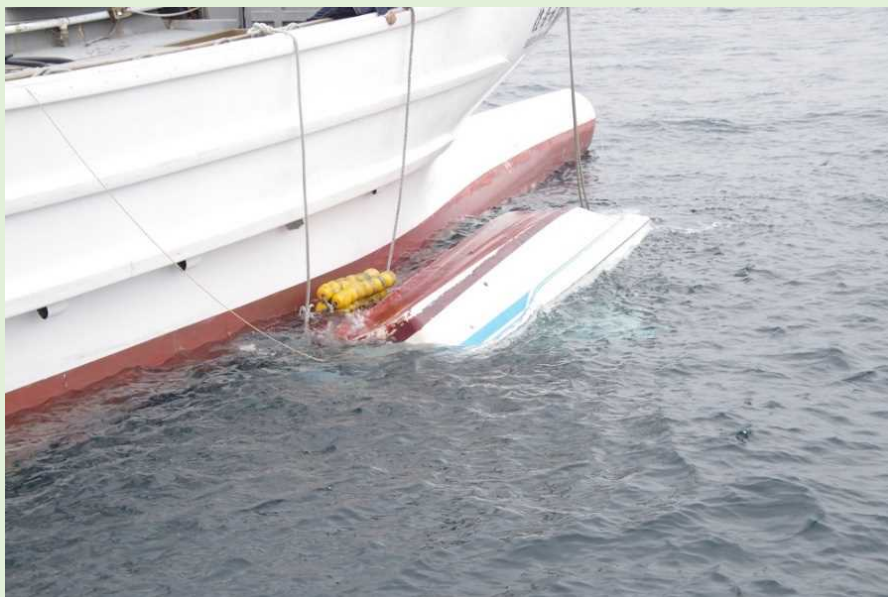
自船向け航行してくるB丸を認めたもののB丸が避けてくれるものと思い回避動作を取らなかった。またB丸については自動操舵に切替え、見張りを怠った状態で航行していました。その結果、A丸の船尾とB丸の船首が衝突し、A丸は転覆しました。A丸の乗組員は、転覆したA丸に掴まっていたところをB丸に無事救助されました。

転覆したA丸及び衝突したB丸

見張りは、出港から入港まで常時行う義務があります。漂泊中（錨泊中）、自動操舵時であっても、常に周囲の船舶の動向に気を配り早めに避航するよう心掛けしましょう。

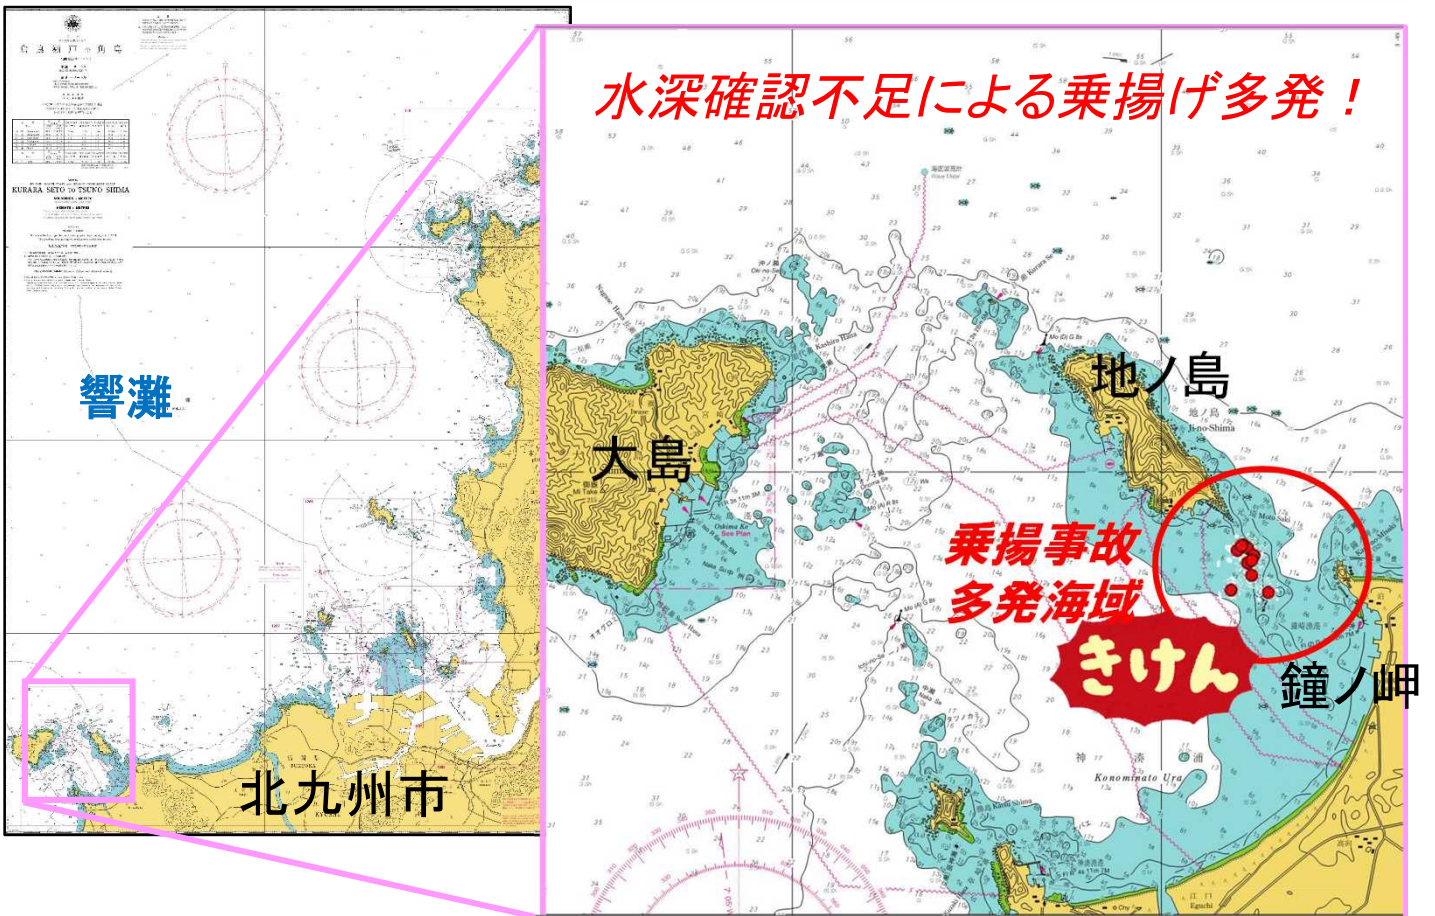
【2019年にこの海域で発生した乗揚げ事故】

航海の基本は、海図等で予定コースの水深など水路調査を実施のうえ、船位を確認しつつ、見張りにより危険を回避して航行することです。特にこの海域に不慣れな場合は、地ノ島の北側を迂回してください。
