## 船舶同士の衝突事故に気をつけましょう！ ～見張りをしっかりと～

# 7月は機関故障に注意！発航前検査を！

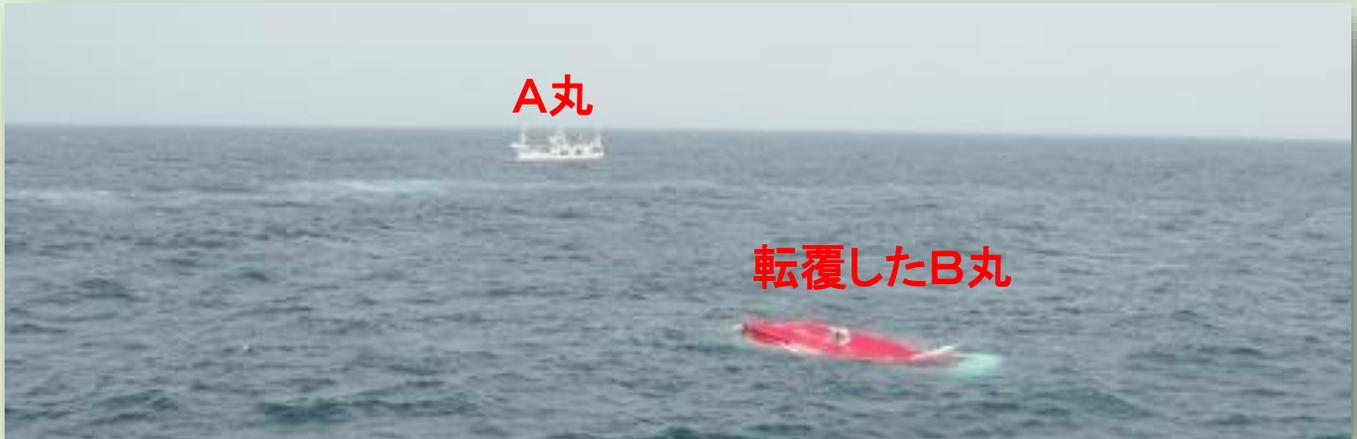
漁船A丸は、漁を終え帰港のため、南方向へ航行中に船首方向において漂泊・操業中の漁船B丸に気づかず、突然、船首の死角部分から漁船B丸の一部が現れたことからあわてて機関を中立にするも回避できず、漂泊中の漁船B丸と衝突し、その衝撃で転覆させてしまいました。

一方、漁船B丸については、後部甲板で漁船A丸と反対を向いて操業し、適切な見張りをしていなかったことから、接近してくる漁船A丸に気づくことができず衝突してしまいました。

漁船B丸は転覆し船長は海中転落しましたが漁船A丸により救助されました。

この事故は両船ともにしっかりと見張りをし、避航動作をとれば、防げた事故です。航海中のもとより、漂泊中も周囲を確認し、接近する船舶がいた場合は相手船が自船の存在に気づいていないこともあると考え、機関を使用し避航するようにしましょう。

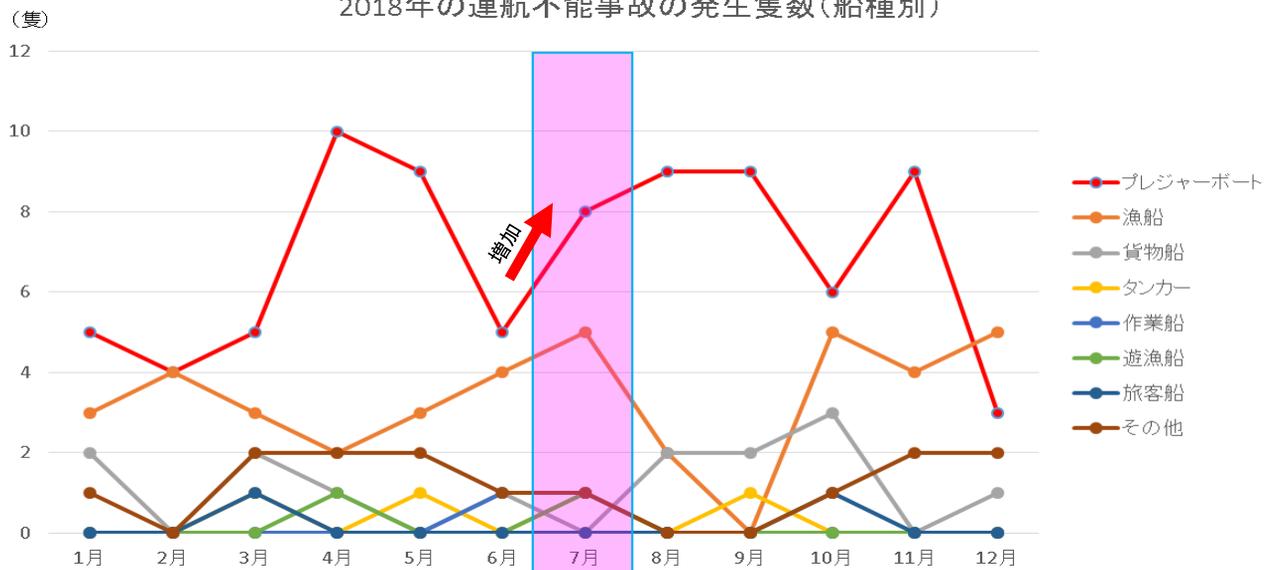
2018年の運航不能事故の発生隻数(船種別)

昨年の7月に発生した事故の傾向を調べたところ、運航不能の事故発生数が一番多く、これを船種別に見るとプレジャーボートによる事故が多くなっていました。

運航不能に陥った原因を確認したところ「機関故障」がほとんどであり出港前に機関等の状況確認を行っていれば防げた可能性があります。

出港前に「**発航前検査チェックリスト**」による点検の実施、長期間使用していない場合は、予め業者による点検を受ける等して、機関故障による事故を防ぎましょう。
