海の安全レポート

第172号 令和3年7月号

乗揚げ事故により船体が大破！！

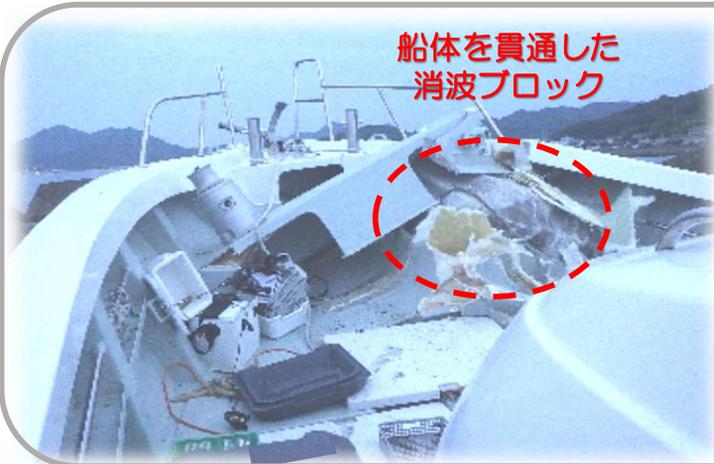
船体を貫通した
消波ブロック

プレジャーボート（4名乗組み）が遊漁を終え夜間に帰港中、港の沖合に存在する消波ブロックに注意しつつ航行していた。

しばらくして、操船者は港に近づいたと思い舵を切ったところ、消波ブロックに衝突し、消波ブロックが船首を突き破り、そのまま乗揚げの事故が発生しました。

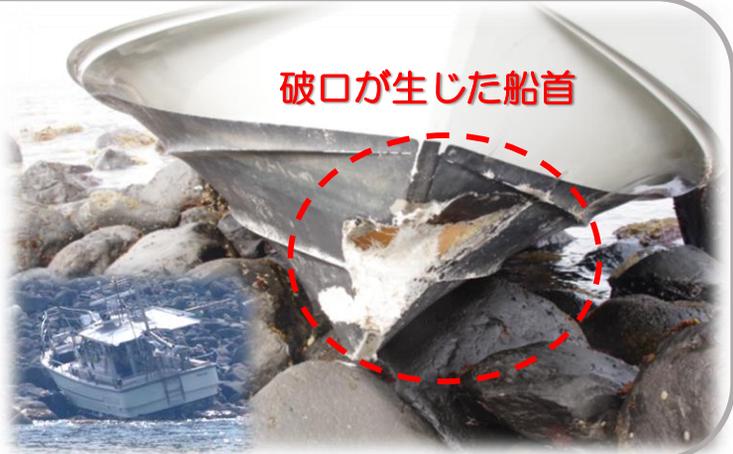
遊漁船（8名乗組み）が遊漁を終え昼間に帰港中、操船者は早朝から起きていたことや涼しい気候で居眠り状態となり、陸岸に乗揚げの事故が発生しました。

船体は、船首部に破口が生じたほか、プロペラ軸の曲損、プロペラの脱落、舵の曲損と広範囲に渡って損傷しました。

破口が生じた船首

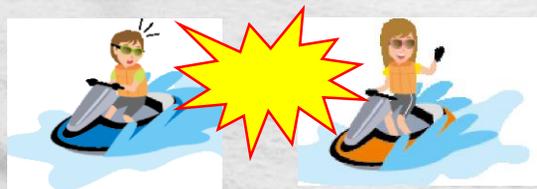
2隻の水上オートバイA・B（ともに2名乗組み）が並んだ状態で航行していた際、Aが進行方向に漂流物を発見し、漂流物を避けるべく左方向へ転舵しました。この時、BはAの左側を航行中で、Aの転舵に気づき、衝突を避けるために急転舵しましたが間に合わず、大きく傾斜した状態となり、その結果、Bの底部とAの左側の操縦ハンドルグリップ部が接触しました。接触の衝撃により、両船の乗船者は皆海中に転落しました。

この事例は、他の船舶との安全な距離を保たず、急加速や急旋回等の危険な操船を行った結果、発生した事故だったと考えられます。
