## 乗揚げ事故発生!

船位不確認により乗揚げた  
プレジャーボート

# 乗揚げ海難を防ぐための様々な防止措置

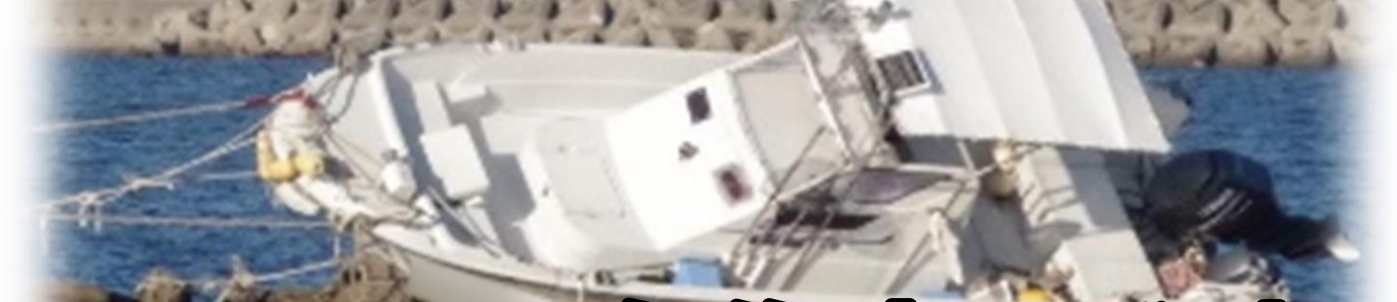
プレジャーボートA丸船長は、夜間、船釣りのため友人2名を乗船させ航行中、何度も航行している慣れた海域であったことから、目視や自船のGPSプロッター等で位置を確認することなく漫然と航行したため、岩礁に乗揚げたもの。乗揚げ後、乗船者が118番通報により海上保安庁に救助を要請、乗船者は海上保安官等により救助された。乗船者は裂傷、骨折により全治3週間の怪我を負った。乗揚げたA丸は後日、船長手配の船により引き出し救助された。

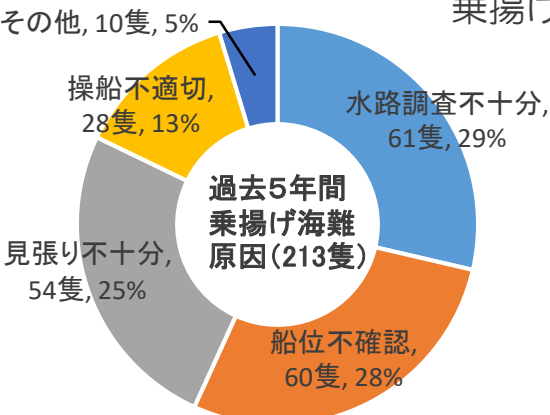
乗揚げ海難原因別割合 (H29~R3)

第七管区内の過去5年間に発生した乗揚げ海難を原因別にみると、水路調査不十分61隻(29%)、船位不確認60隻(28%)、見張り不十分54隻(25%)と8割以上が単純な調査、確認不足が原因で乗揚げ海難が発生しています。
