# 조업 어선에 주의!!

이세만·미카와만에 있어서의 화물선, 유조선 등과 배로 끄는 그물 어업 도구와의 충돌 해난 발생 위치(1998~2010)

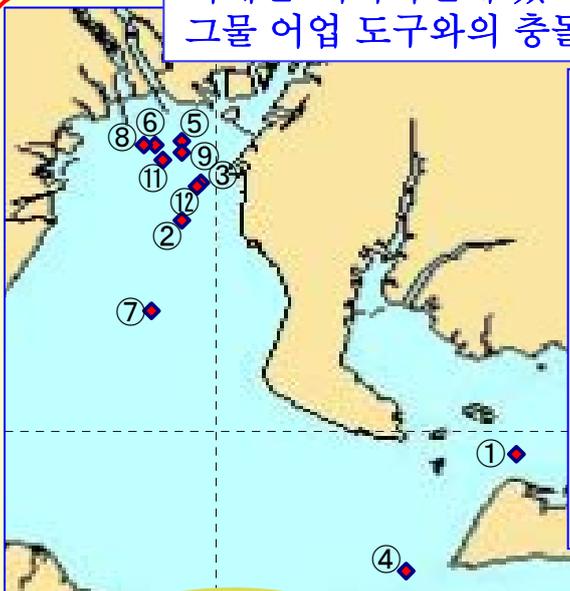
① 2002.04.25 AM0630 화물선	} 두척이 끄는 그물 어업 (어선 전복)
② 2002.08.04 AM0608 유조선	
③ 2002.08.08 AM0725 화물선	
④ 2004.06.30 PM1637 여객선	} 한척이 끄는 그물 어업 (어구 파괴)
⑤ 2004.10.15 AM0710 화물선	
⑥ 2006.10.13 AM0625 화물선	} 두척이 끄는 그물 어업 (어구 파괴)
⑦ 2006.11.16 AM1005 유조선	
⑧ 2007.03.02 AM0635 화물선	
⑨ 2007.09.10 AM0710 화물선	} 두척이 끄는 그물 어업 (어선 전복)
⑩ 2009.07.07 AM0542 유조선	
⑪ 2009.09.09 AM0555 화물선	
⑫ 2009.10.02 AM0615 화물선	} 두척이 끄는 그물 어업 (어구 파괴)

◇ 발생 장소  
이세만 북부해역에서 다발!  
◇ 발생 시기 (3~11월)  
여름, 가을에 다발!  
아침녘에 다발!

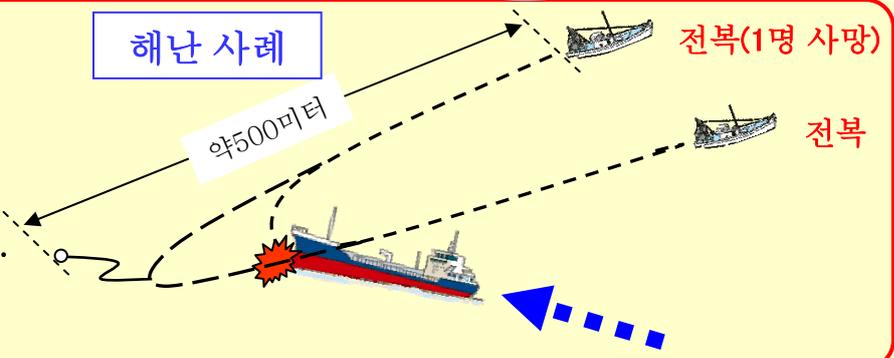
⑩ 《충돌 해난사고의 주요 원인》  
○쌍끌이망 어업이라는 것을 모르고 어선군 속으로 돌입  
○쌍끌이망 어업이라는 것을 알고 있었으나 피항거리가 짧다  
○쌍끌이망 어업의 확인 부족, 형상물, 본덴 등의 발견이 늦다

이른 아침 나고야항 앞바다를 화물선이 행행중 조업중인 어선단을 인식하였으므로 감속·변침하고 충분히 피해 항행한 의도였으나 배로 끄는 그물을 걸어 그물 어선 2척을 전복시켰다.

◎어선군은 한군데에 모여서, 충분한 거리를 두고 피항.

◎어선군의 조업 범위에는 진입하지 않는다.

◎쌍안경에 의한 엄중한 망보기.

- 어선 속도, 진행 방향 확인
- 어선 선미로부터 예망색이 나와 있는지, 선미 방향에 본텐은 없는지
