平成26年9月30日
第五管区海上保安本部

のり養殖網施設への乗揚海難の防止について ～ 9月からのり網が設置されます～

のり網への乗揚船舶の82%はプレジャーボート

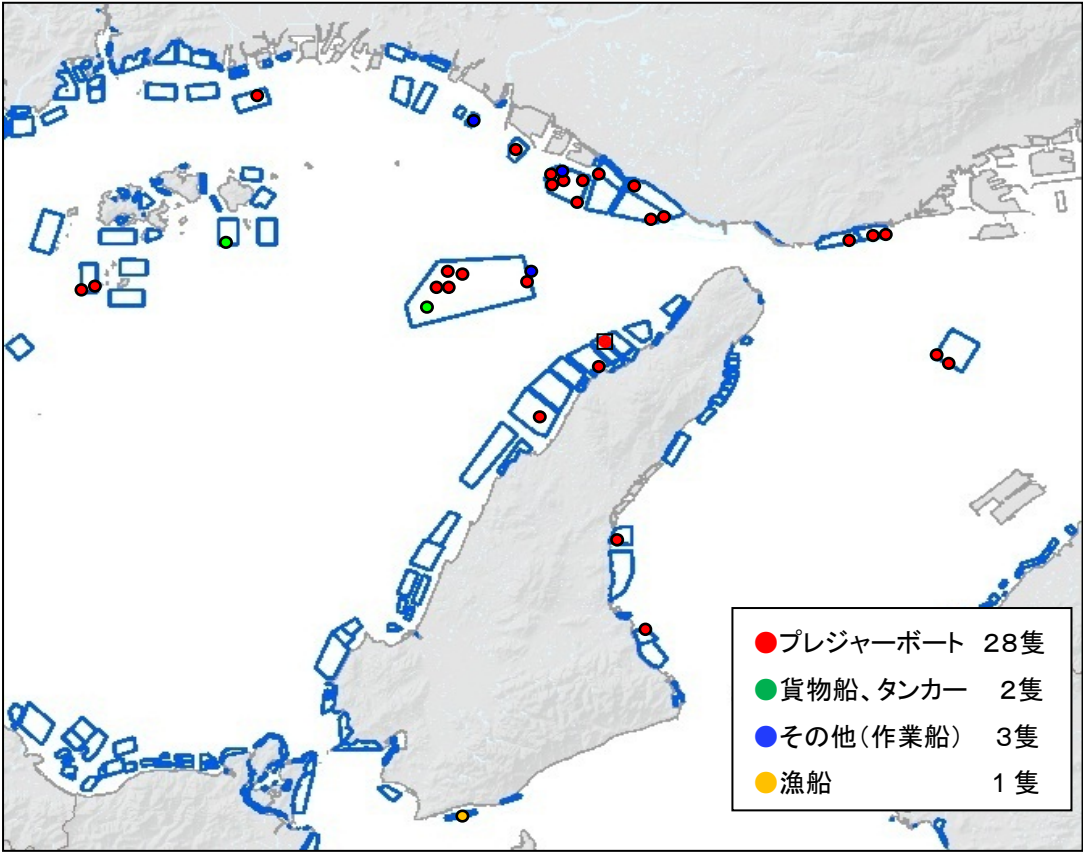
資料① 【のり養殖漁場図及び乗揚海難発生位置】

過去5年間の統計では、34隻の船舶がのり網に乗揚げて航行不能となっており、このうち28隻がプレジャーボートです。(発生位置は資料①のとおり)

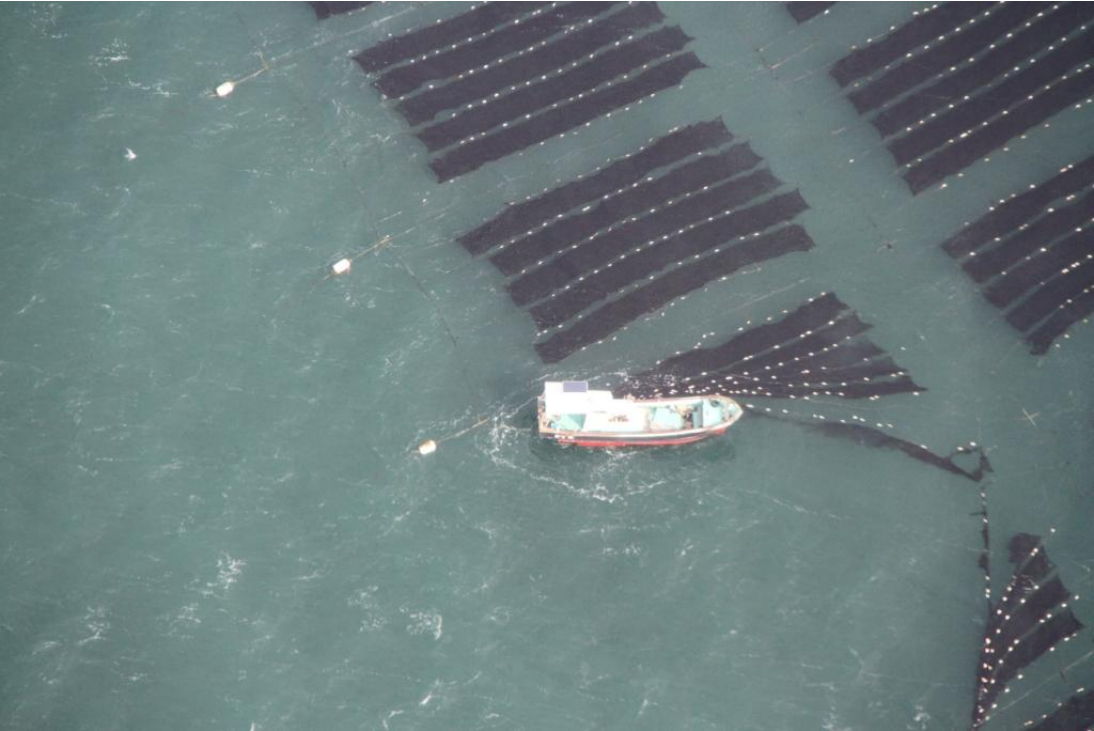
資料② 【プレジャーボートの乗揚げ状況】

(4) 事故概要：A号がB号を曳航して小豆島から大阪向け航行中、鹿ノ瀬に設置されたのり網に気付くことなく区画内に進入して航行不能となったもの。現場は風速15mの強風が吹いており、船艇が接近しての救助が困難な状況であったことから、関西空港海上保安航空基地所属のヘリコプターにより4名全員を吊り上げ救助しました。

（海難の状況は資料②のとおり）
