フレネルレンズを磨きます!!

(第六等不動)

昭和2年から平成14年まで呉海上保安部管内の「三ツ石灯台」にて使用されていた昔のレンズです。

レンズ磨き週報

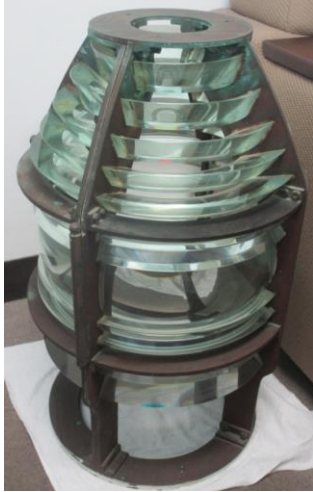
2021.8.26

真鍮部分の茶色い錆は、90年物（昭和2年～）？
金色目指して磨きます。

まずは、研磨剤（ピ〇ール）使用→歯が立たず、断念！

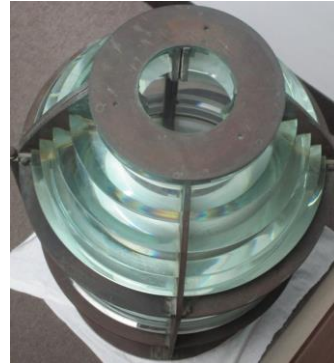
2021.9.3

『酸』が効くとの噂、ポツ〇レモン使用→効き目ありました！

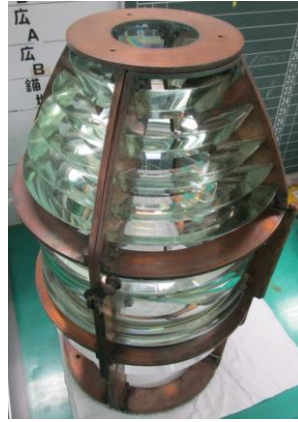
2021.9.17

大和ミュージアムでの展示から戻ってきました。たった1ヶ月で、全体的に色が濃くなり始めています。

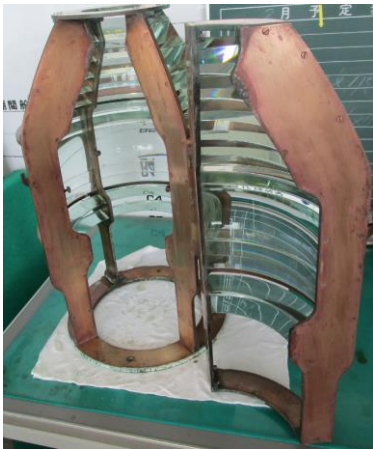
2021.12.17

作業が滞り気味でしたが本格的に内側も磨き始めました。
でも、目立たない部分に緑青が・・・
茶色い錆より手ごわいです！

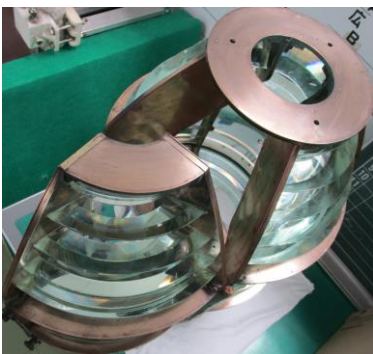
2021.12.28

2021年の最後に、ピ〇ールで磨きました。
まだまだ磨き足りませんがそこそこ輝いています！

緑青除去。
苦勞しました

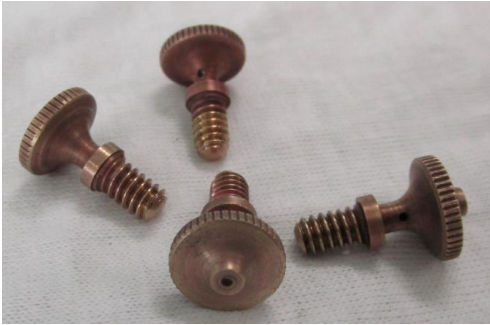
2022.2.4

4個のビスを、ポッコレモンに1日浸すと錆が落ちました。

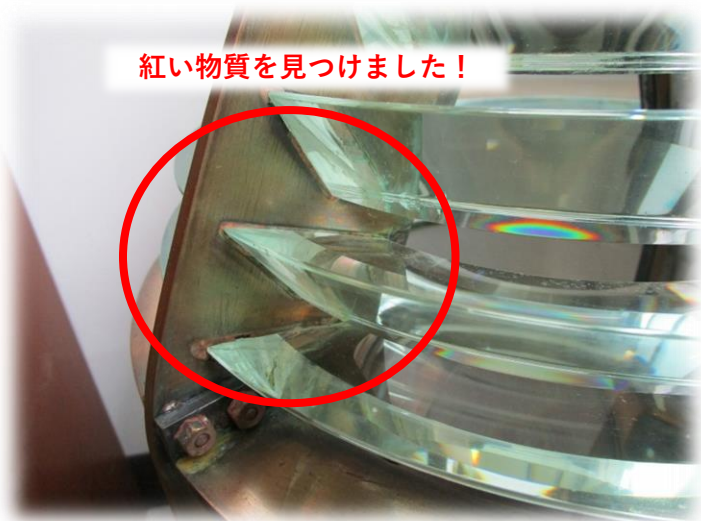
紅い物質を見つけました！

レンズと真鍮部分の隙間に一部残っている紅い物質は『光明丹』と言います。

カチカチに硬化するので取り除くのは大変です。
