## 水上オートバイの事故が急増！！ ～周りをしっかり確認し、無理のない操縦をしましょう～

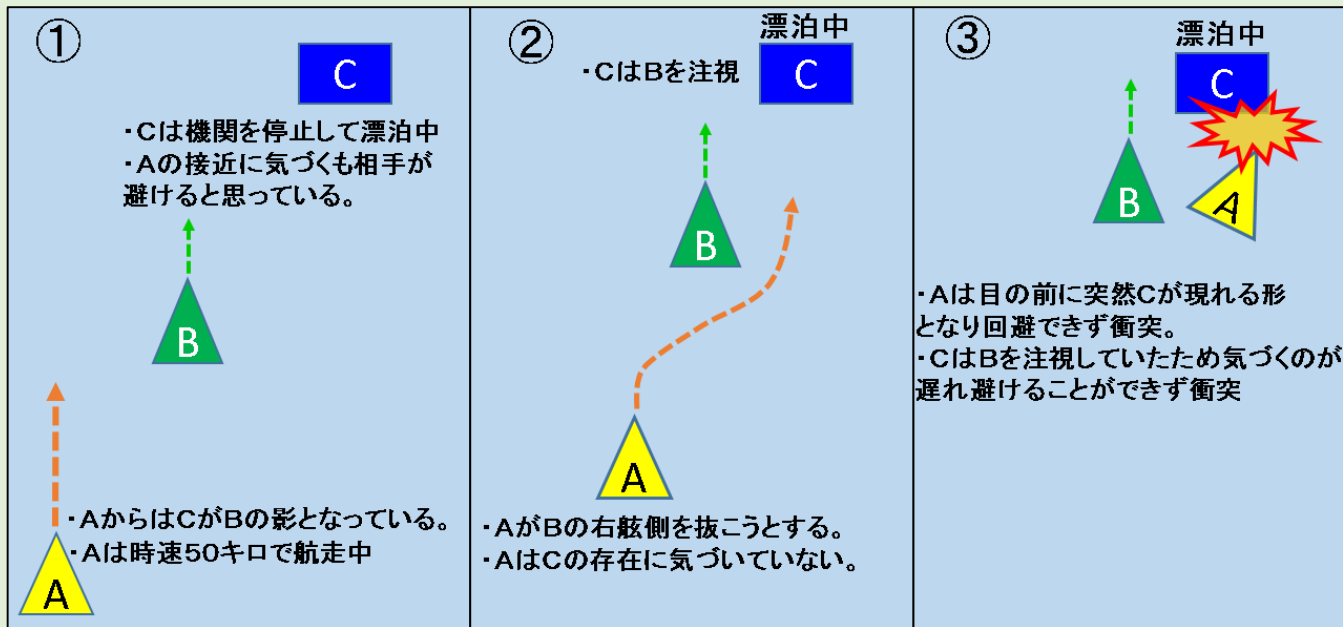
水上オートバイAはマリーナに時速50キロで帰港中、右前方を同じ方向に航行する水上オートバイBを右から追い抜こうとしたところ、水上オートバイBの死角に漂泊していた水上オートバイCと衝突したものの。

一方、水上オートバイCは知人が操船する水上オートバイBが遅れていたことから、機関を停止し漂泊し待っていたところ、水上オートバイBの後方から近づいてくる水上オートバイAに気づくも「相手が避けて航行するだろう」と考え、遅れていた水上オートバイBを注視していた結果、気づいた時には回避することができず衝突したものの。

この事故は前方をしっかりと確認していれば防げた事故です。さらに、水上オートバイは高速での航行が可能であり、車とは違いブレーキがない等、大きく操縦特性が違うことを踏まえ、周りの状況を確認しながらスピードを調整し、安全に楽しくマリンレジャーを楽しみましょう。
