名護海上保安署通信

第9号 平成26年9月12日発行

水上バイクの事故が多発

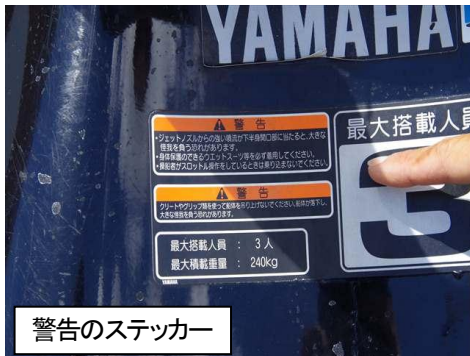
事例2：この事例も以前の名護海上保安署通信で紹介しましたが、マリンレジャー業者が操縦する水上バイクの座席から落ちた乗客の肛門から、水上バイ

クのジェット噴射水流が体内に入り、直腸などを損傷するという事故が発生しました。この乗客は普通の水着で乗船していたものです。乗客などには、必ず、下半身を覆う丈夫なウェットスーツなどを着用させるようにして、絶対に薄い水着などでは水上バイクに乗せないようにしましょう。水上バイクには次のような警告のステッカーが貼付されています。

【警告のステッカー】①ジェットノズルからの強い噴流が下半身開口部に当たると大きな怪我を負う恐れがあります。②身体保護のできるウェットスーツ等を必ず着用してください。③操船者がスロットル操作をしているときは乗り込まないでください。

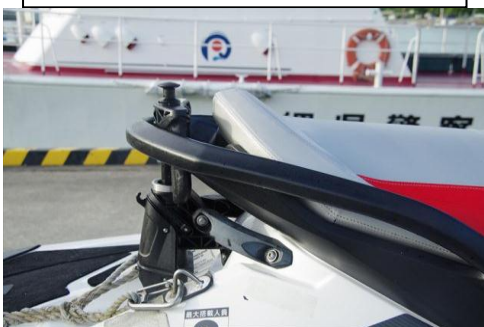
座席後部に設置されたウェイクポール

事例3：マリンレジャー業者が操縦する水上バイクに乗船していた乗客が、バイクが旋回した際に体制を崩して転げ落ち、バイクの座席後部に取り付けられた、ウェイクボードなどを牽引するロープを縛るポール(ウェイクポール)の先端に左足のふくらはぎが引っかかり、長さ15センチ、深さ5センチの裂傷を負ったものです。本来、同ポールは伸縮する構造となっていますが、このバイクのポールは、固着して動かなくなっていた模様です。バイクに不具合などが発生した場合には、十分に整備をして常に良好な状態で運航するようにしましょう。
