小型漁船に「縄ばしご」を装備しよう！

【事件事例】

運輸安全委員会事務局仙台事務所

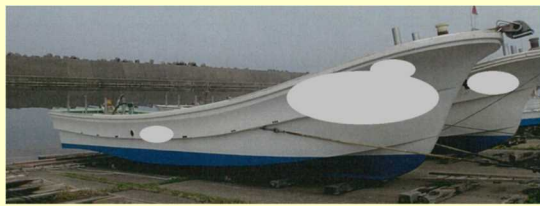
2019年(平成31年)4月4日、青森県深浦町^{ふかうら とどろき}轟木漁港沖において、底建網の揚網作業を行っていた3人乗組みの小型漁船(4.4t)から、船長と甲板員1人が落水し、2人共に溺死する痛ましい事故が発生しました。

右舷船尾部甲板上で揚網作業中に落水

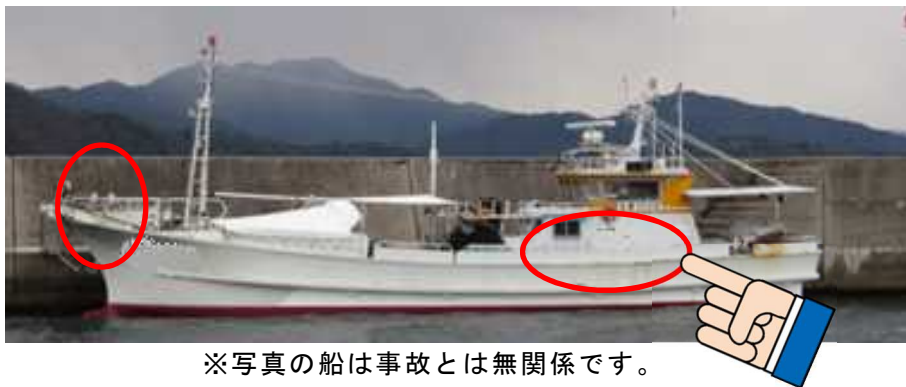
多くの小型漁船では、船首部は、舷縁が最も高い（海面から遠い）位置にある上に極端なオーバーハング構造となっていますので、落水からの船上復帰を図る際に目指す場所としての第一選択とはなりません。

そこで、船体中央部から船尾にかけての最も舷縁が低い（海面に近い）ところから上がることを想定してみます。

※写真の船は事故とは無関係です。

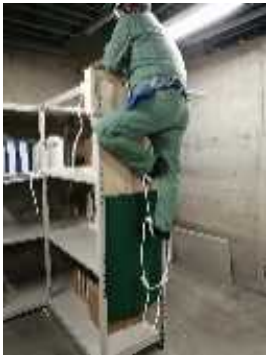
**そこで、
縄ばしごを使用してみたところ・・・**

**検証の全てに失敗した職員Bでも
余裕で上がることができました！**

（※保護帽と安全帯を使用しています。）

「脚の力は腕の3倍」とも言われるところ、その力を利用するための足掛かりを確保することができる上、落水者の指先が舷縁に届かない船でも十分に活用が見込めます。

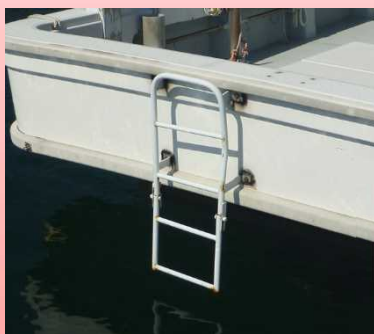
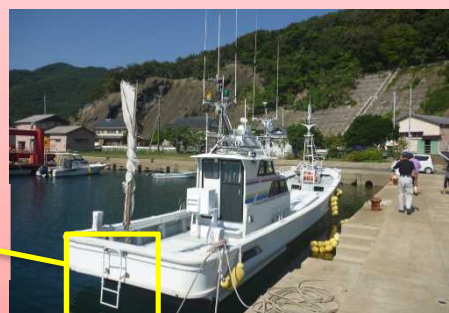
今回は、費用負担が少なく、すぐにも導入できる「縄ばしご」を提案しましたが、過去の落水事故を教訓とし、船団を構成する全ての船に固定はしごを装備している旋網船団もあります。
