三管区管内過去5年間(H15~19年) 遊漁船における海難事故及び 釣り愛好者事故の分析結果について

第三管区海上保安本部
マリンレジャー安全推進室

1 遊漁船における海難事故

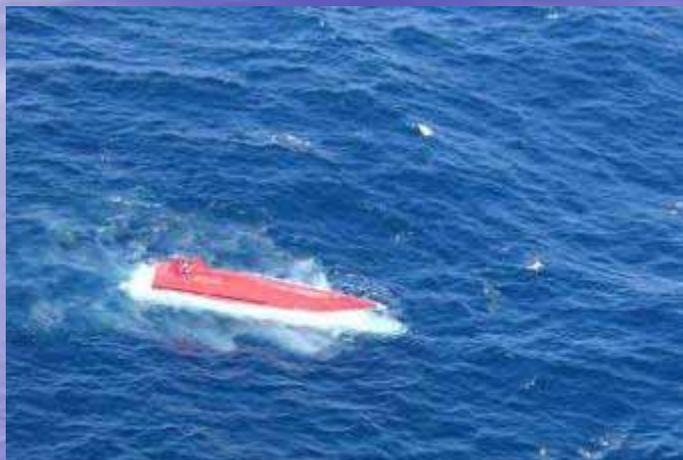
第三明好丸の船底部

平成18年10月8日早朝、遊漁船第三明好丸(総トン数16トン)は、下田港で釣り客14名を乗船させ、低気圧の影響により大時化のなか新島沖向け航行中、後方からのうねりを受け短時間で転覆し、乗船中の15名のうち8名は救助されましたが、2名が死亡し5名が行方不明となりました。

この事故では15名全員が救命胴衣を着用していませんでした。

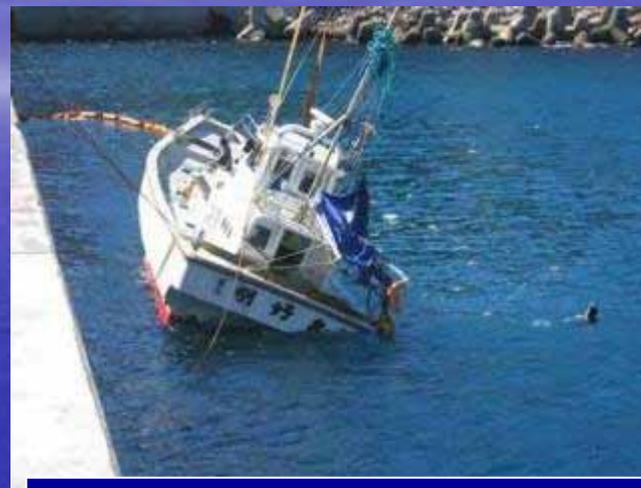
神津島で復元中の該船

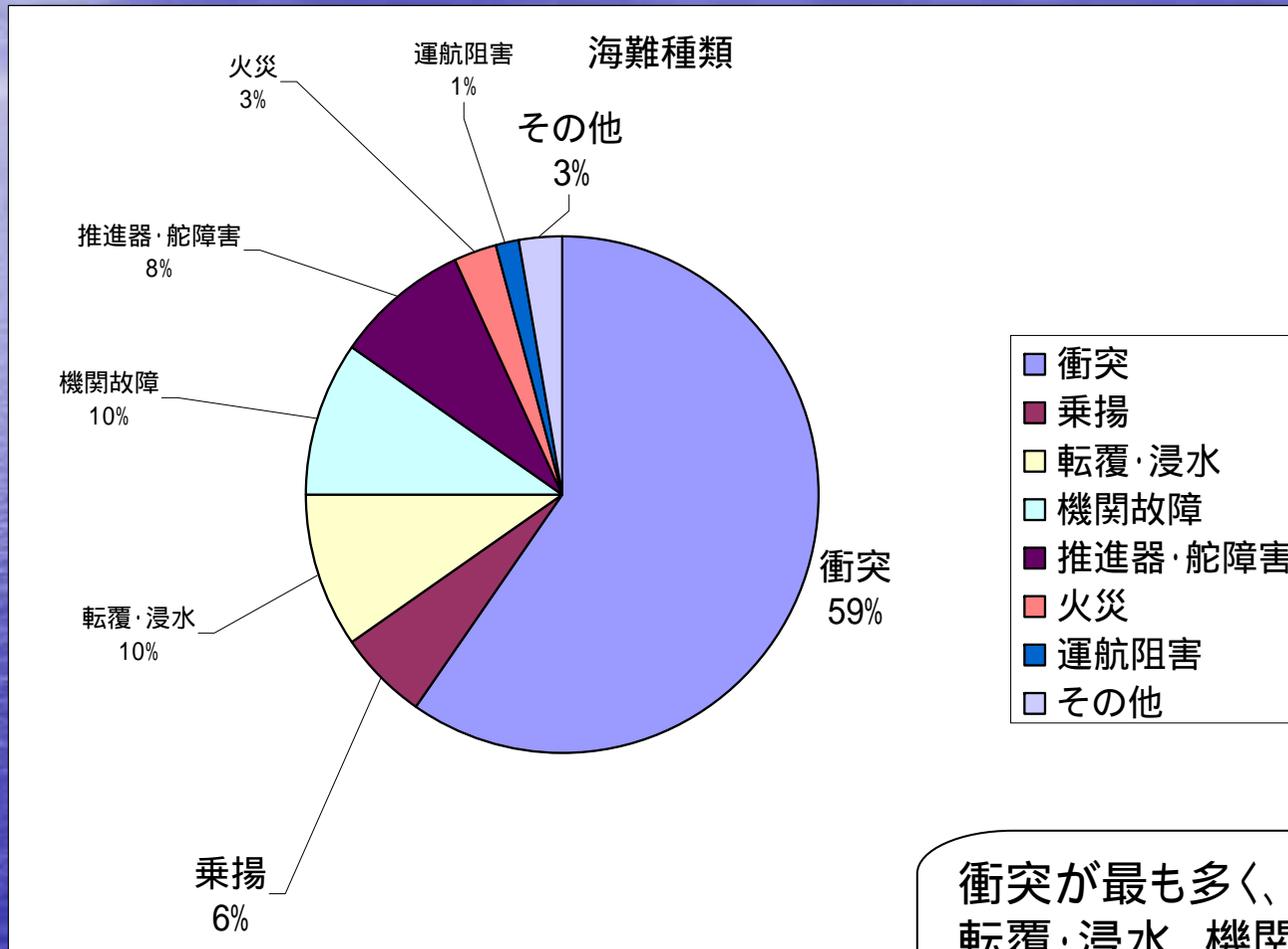
遊漁船海難事故の種別

衝突が最も多く、次いで
転覆・浸水、機関故障、
推進器・舵障害となっ
ている。

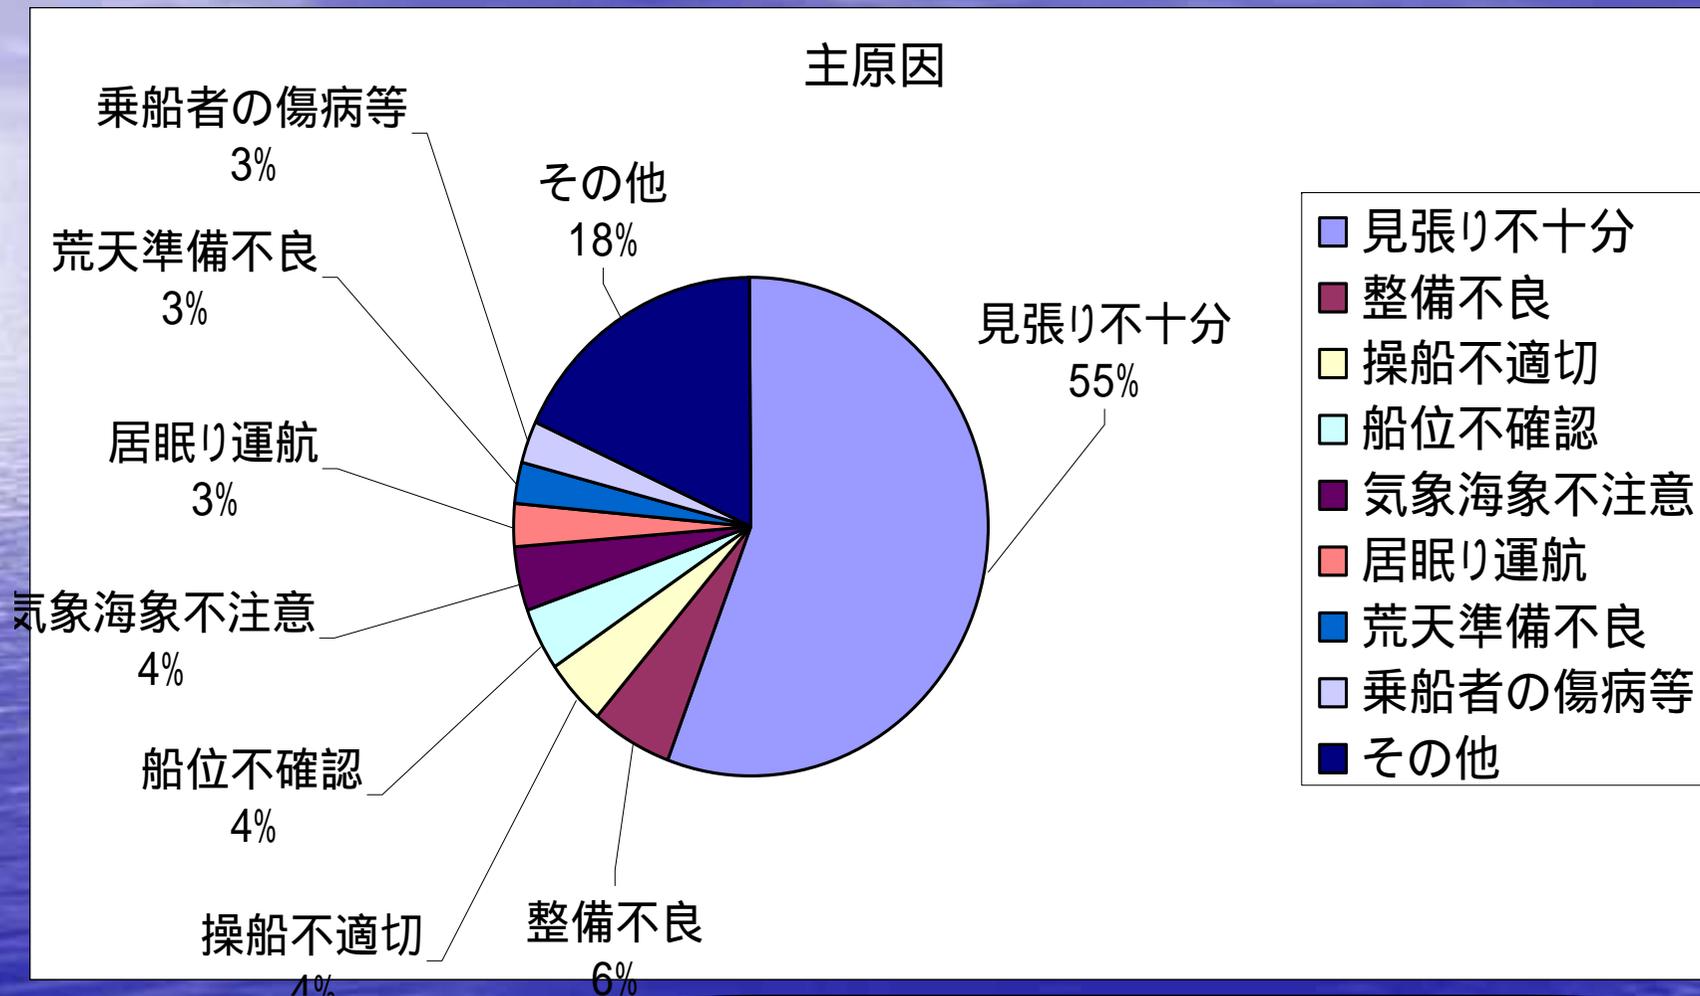
遊漁船海難事故の主原因の状況

事故原因では見張り不十分が最も多い。

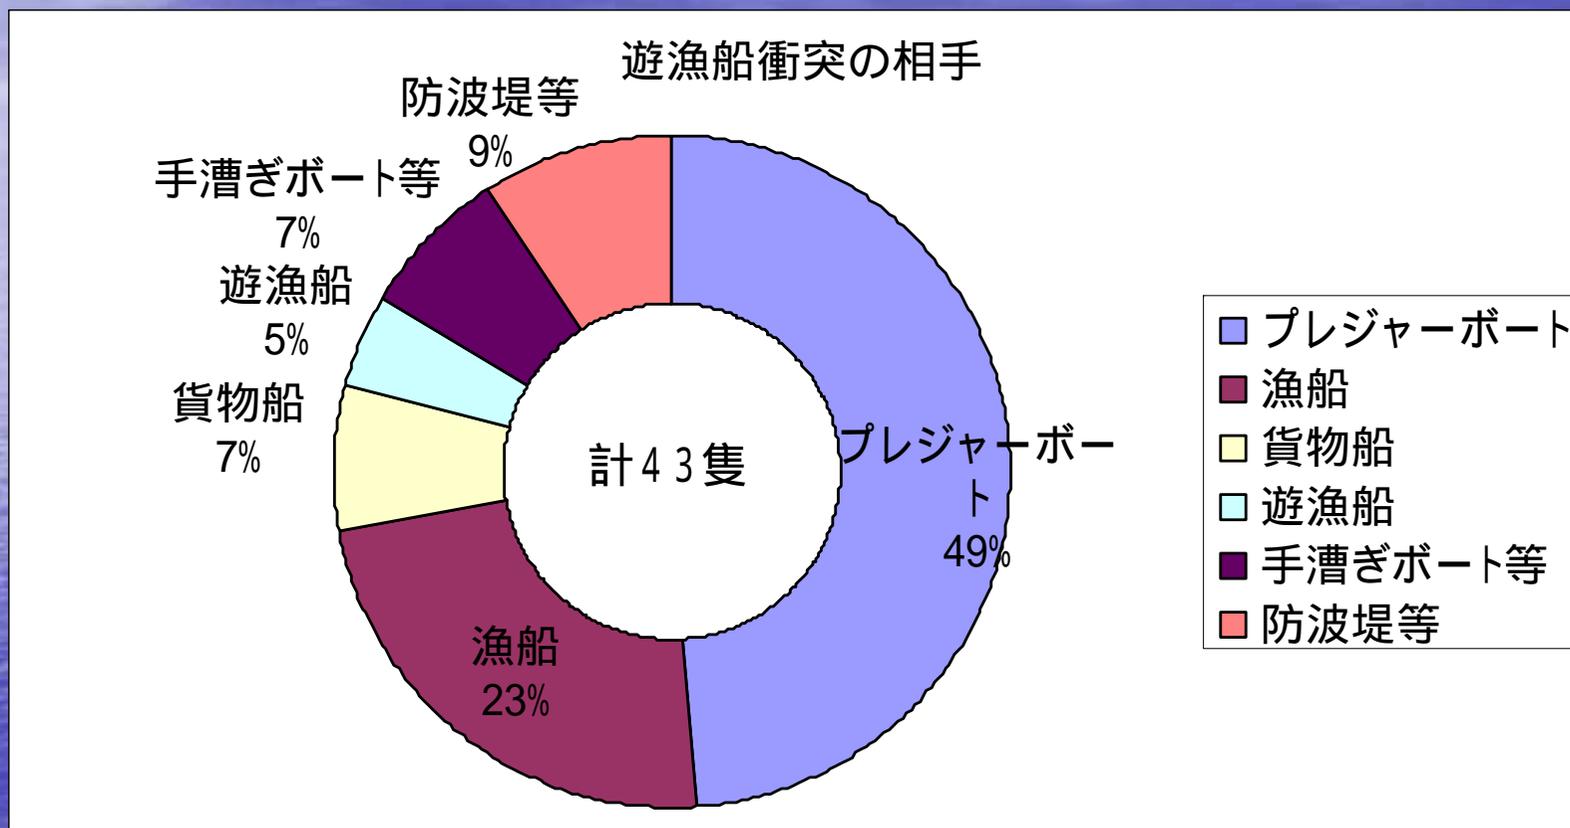
遊漁船の衝突事故の相手船等の状況

衝突の相手はプレジャーボート、漁船の順に多い。

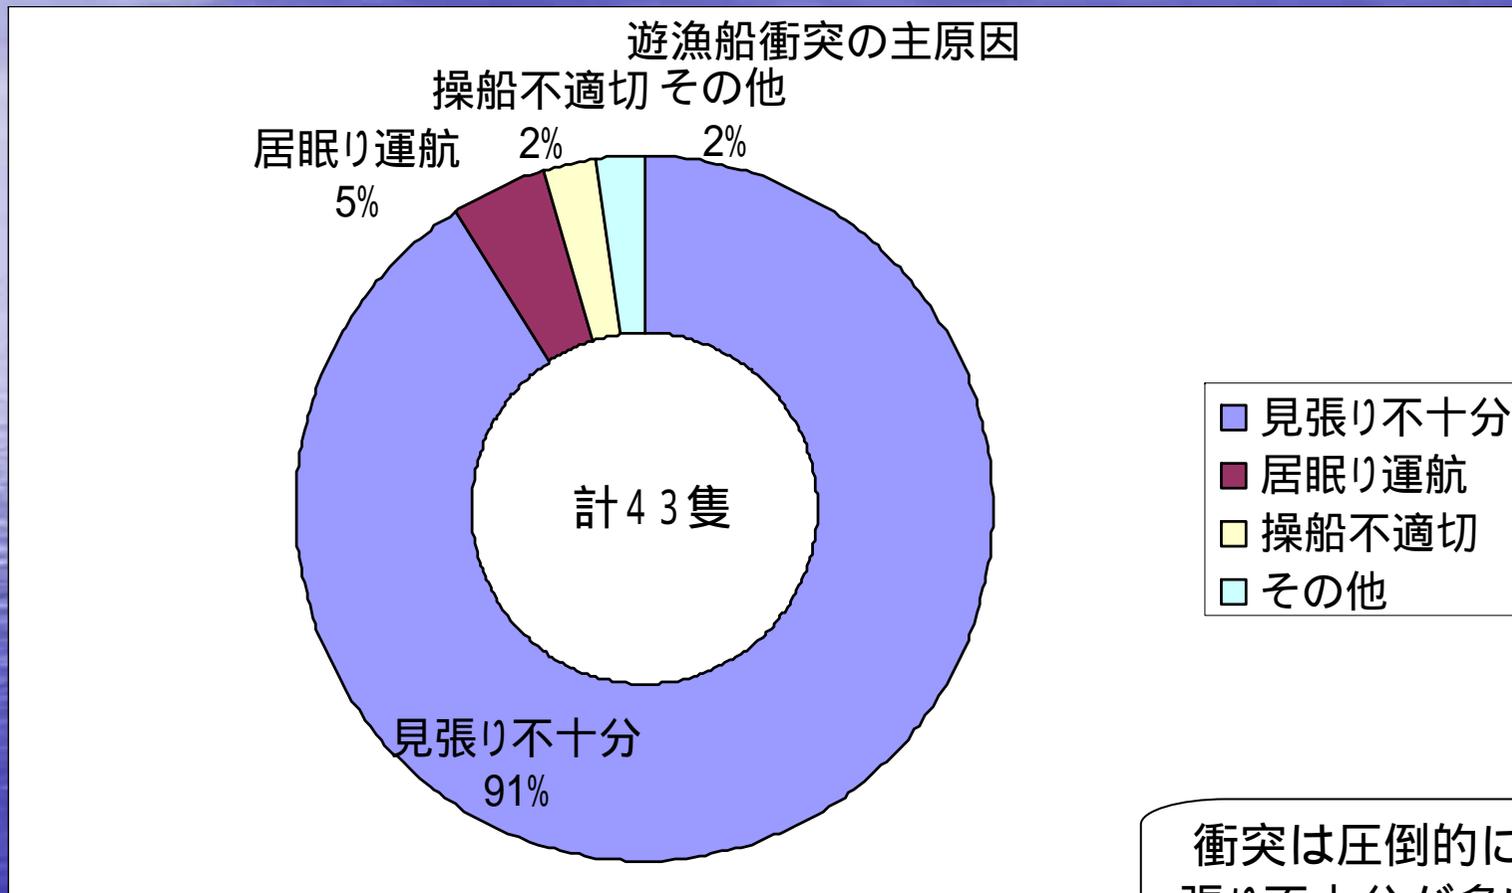
遊漁船の衝突事故における主原因

衝突は圧倒的に見張り不十分が多い。

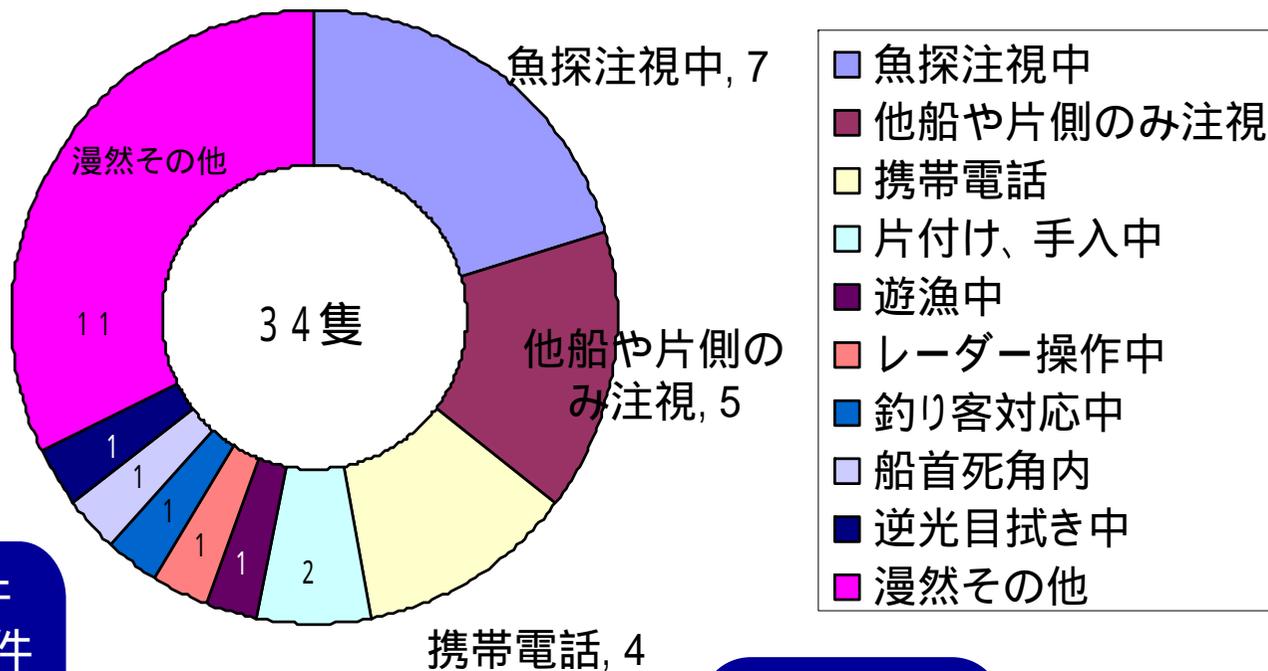
衝突中、直前まで気づかない又は衝突後に気付いた事例の態様

衝突43件
のうち34件
は、相手に
気付いて
いない

魚探注視中
とか遊漁船
特有の理由
がある。

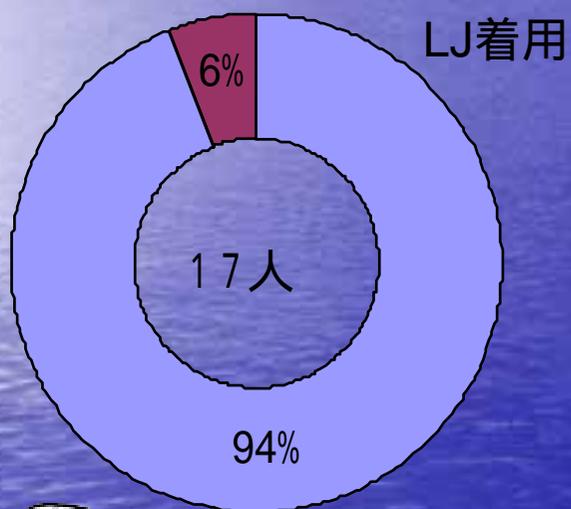
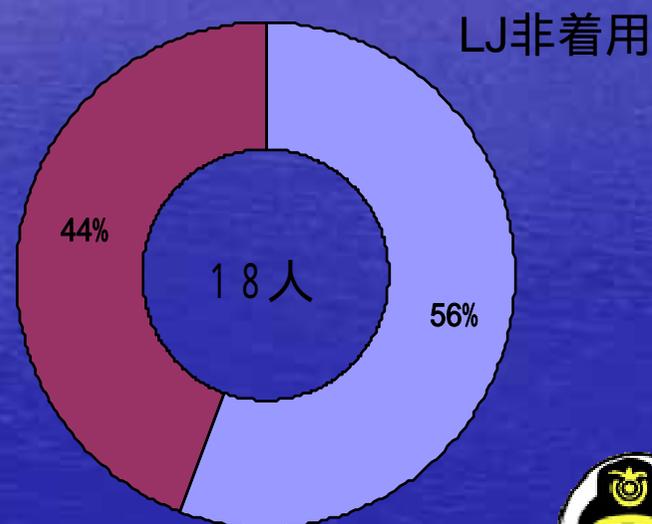
海中転落者のライフジャケット着用状況別の救助状況

LJ着用時は
ほぼ100%
の救助率
