注意作业渔船！！

伊势湾、三河湾年中象货船等主航路一样，盛行活跃着船拉网捕鱼业。特别是2只渔船为一组，渔船拉网进行捕鱼的渔业。可撒网远至500米，货船等被鱼网挂住，发生渔船翻船等事故。

伊势湾、三河湾海域使用者航行安全协议会

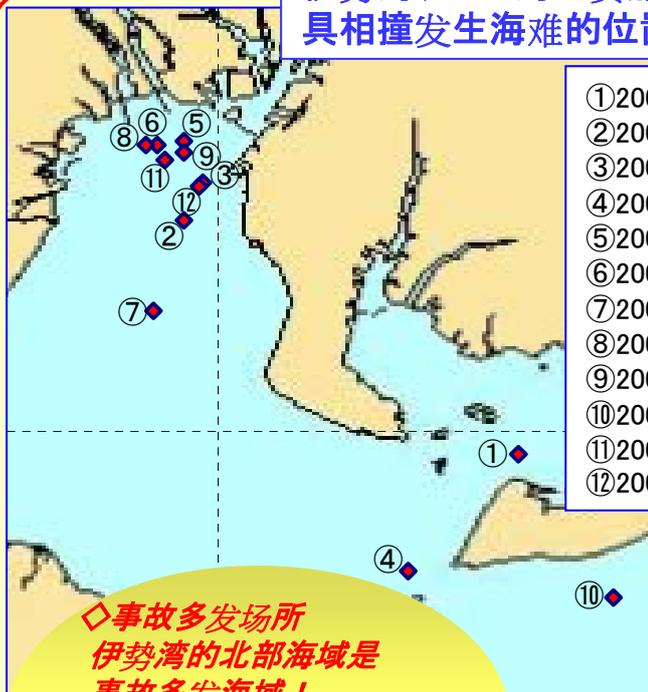
伊势湾、三河湾的货船、油轮等和撒网捕鱼的工具相撞发生海难的位置(1998-2010)

| ①2002.04.25 AM0630 货船 | } 2只拉网渔船(渔船翻船) |
| ②2002.08.04 AM0608 油轮 | |
| ③2002.08.08 AM0725 货船 | } 1只拉网渔船(鱼具损坏) |
| ④2004.06.30 PM1637 客轮 | |
| ⑤2004.10.15 AM0710 货船 | } 2只拉网渔船(鱼具损坏) |
| ⑥2006.10.13 AM0625 货船 | |
| ⑦2006.11.16 AM1005 油轮 | } 2只拉网渔船(鱼具损坏) |
| ⑧2007.03.02 AM0635 货船 | |
| ⑨2007.09.10 AM0710 货船 | } 2只拉网渔船(渔船翻船) |
| ⑩2009.07.07 AM0542 油轮 | |
| ⑪2009.09.09 AM0555 货船 | } 2只拉网渔船(鱼具损坏) |
| ⑫2009.10.02 AM0615 货船 | |

◇事故多发场所
伊势湾的北部海域是事故多发海域！

◇事故多发时间(3月~11月)
夏季和秋季是事故多发季节！
一天之中，清晨是事故多发时间段儿！

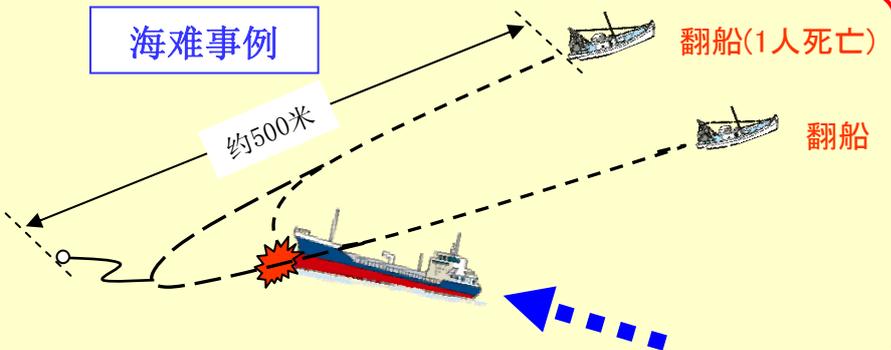
海难事例

货船航行在清晨的名古屋港海面时,为了确认作业中的渔船队,虽然以减速、变针、拉开足够的距离进行航行,但也造成了挂上渔网,使2只拉网渔船翻船的事故。

《发生船只冲撞,引起海难的主要原因》

○不了解2艘渔船拉网捕鱼的作业特性,而误闯入捕鱼船的船群。

○虽然明白2艘渔船拉网捕鱼的作业特性,但是采取的避让距离过短。

○对2艘渔船拉网捕鱼的作业的海上障碍确认不充分,未能及时发现警示标志、浮标等,而来不及避让。

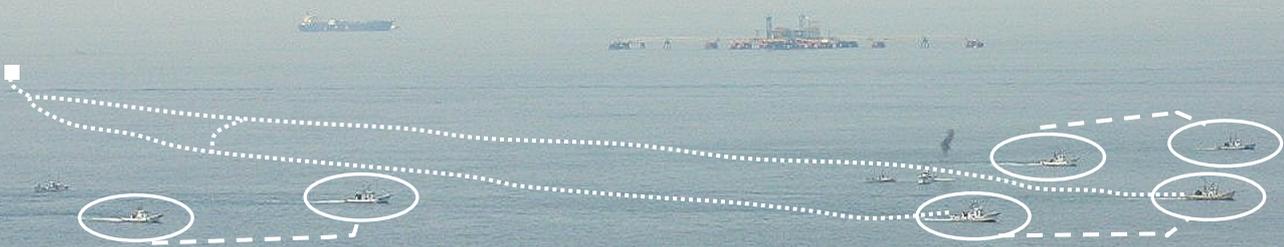
伊势湾海上浮栈桥

* 作业时, 升上鼓形标识物。

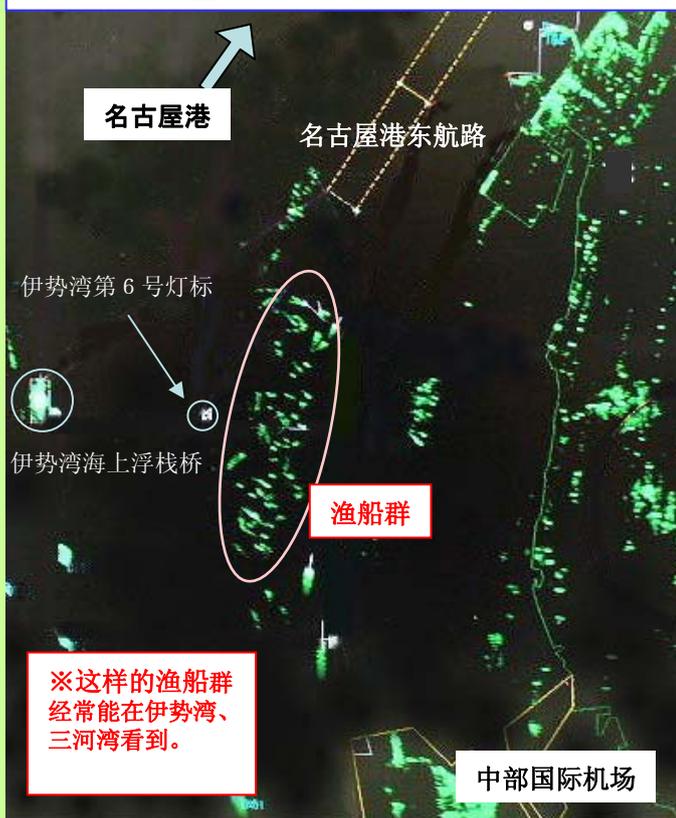
雷达画面上的渔船群(2008.9.30 0600的状况)

※这样的渔船群经常能在伊势湾、三河湾看到。

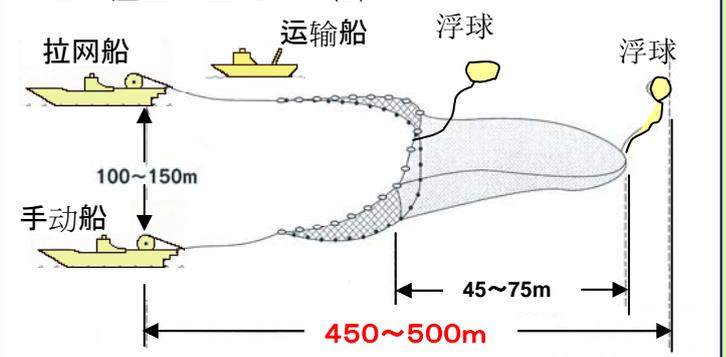
船拉网渔业作业的形象图

* 作业时, 升上鼓形标识物。

为了避免拉网渔船·鱼具相撞

◎渔船群集中,保持相当的距离避航

◎不要进入渔船群的作业范围内

◎用望远镜严密监视

- 确认渔船速度、行进方向
- 确认拉网绳索是否从渔船船尾露出,船尾方向有无浮球

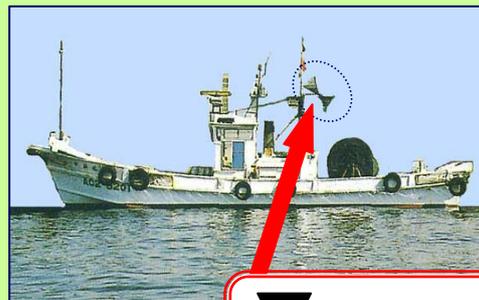
作业时, 升上鼓形标识物。
