# 海の安全レポート

第222号 令和7年9月号

## 台風シーズン到来！

### 台風対策は「早め」が肝心！

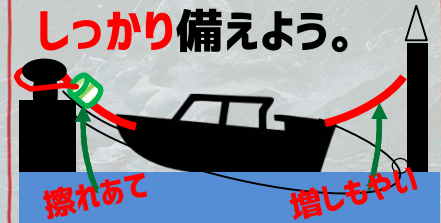
事故船舶の所有者は、台風接近に伴う避泊のため、定係地から避泊地へ船を移動させ「普段通りの方法」で係留を完了した。台風通過後、係留場所に行くと船が無くなっており、捜索したところ、付近の浅瀬に乗揚状態で発見された。

原因としては、「増しもやい」を取らず、通常時と同じように係留していたため、荒天により係留索が耐えきれず、索が破断し、船舶が漂流してしまったことが判明した。

係留索が切れ、乗揚げた船舶

最新の**気象情報**を  
収集し、大雨が降る  
前や風が強くなる前、  
早めに対策する。

船舶の**陸上保管**。  
または**安全な海域**  
へ避泊する。

**係留状態**は適切  
ですか？いつもより  
**しっかり**備えよう。
