マリレジャー安全レポート

第66号(平成23年1月)

海中転落の釣人が救命胴衣の笛により助けを求め無事救助

発航前点検をお忘れなく！(燃料の点検)

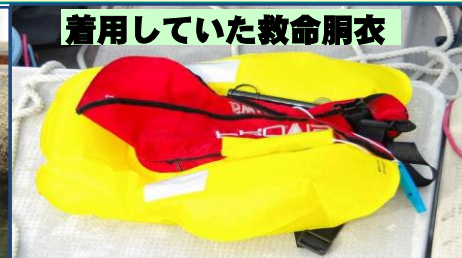
着用していた救命胴衣

貨物船は、当初Aさんを視認した時、Aさんが着用していた救命胴衣(黄色)を工事用の黄色フイと思っており、船橋に見張り員をたて接近していたところ笛の音が聞こえ、さらに接近して事故者と判明したものです。

今回の事案では、Aさんが鮮やかな黄色の救命胴衣を着けていたことで、貨物船から発見されやすくなったものと思料されます。

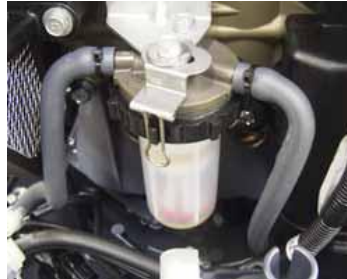
燃料フィルター（船外機）

○ 燃料フィルターの確認

燃料フィルターに目詰まりはないですか
目詰まりにより燃料が流れなくなると機関が停止します。
ごみの除去又はフィルター交換を行いましょ

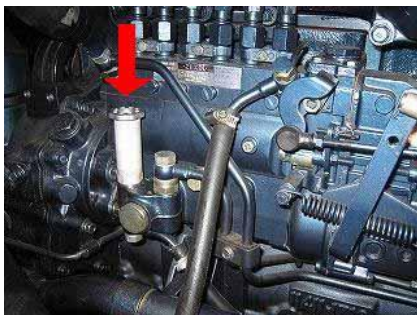
プライミングポンプ（船内機）

○ 燃料油系統の空気の混入

燃料系統に空気が混入していませんか。（特にフィルター交換等の整備後）
空気混入によりエンジンが停止することがあります。
空気抜きプラグを緩め気泡が出終わるまでプライミングポンプ（プライマリポンプ）を突き、空気を抜きましょ

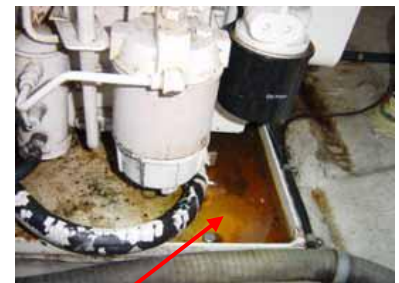
漏油状況

○ 燃料漏油の確認

燃料ホースのひび割れ、損傷、接続部の漏れはないですか。
漏油により火災、爆発や燃料ホースに空気が混入する恐れがあります。
交換、取付け確認など整備・点検を行いましょ

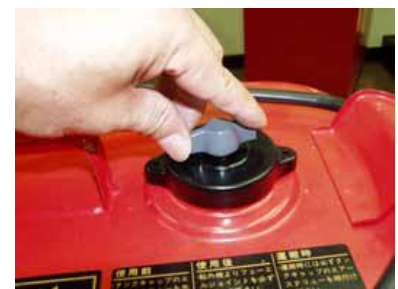
燃料タンク空気抜きバルブ

○ 燃料タンクの空気抜き

使用時にはタンクの空気抜きバルブ「開」を確認していますか。
空気抜きを開けずに使用を続けると、燃料が供給されなくなります。
空気抜きバルブ（空気抜き管）が開いていることを確認しましょ
