マリンレジャー安全レポート

第67号(平成23年2月)

発航前点検をお忘れなく！（冷却水の点検）

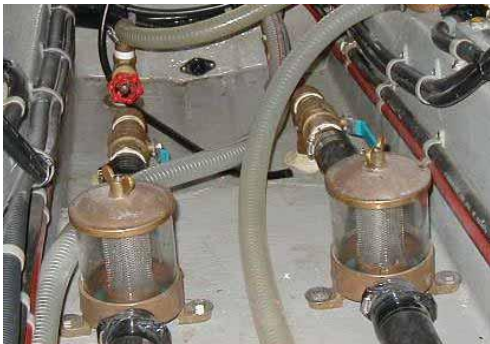
冷却水用フィルター

冷却水（海水）用フィルターや冷却水取入口がゴミ等により目詰まりしていませんか。

冷却水量不足はエンジンが焼き付く原因となります。

冷却水用フィルター等のゴミを取り除きましょう。

（海上で作業する場合、冷却水取入弁（キングストンバルブ）等を閉鎖して作業しましょう。）

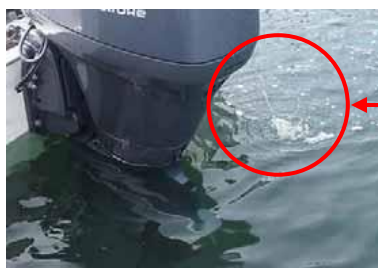
冷却水排出状況（船外機）

エンジンの冷却水排出量、勢いはいつもと変わりありませんか。
