マリレジャー安全レポート

第68号(平成23年3月)

発航前点検をお忘れなく！（潤滑油・電気系統の点検）

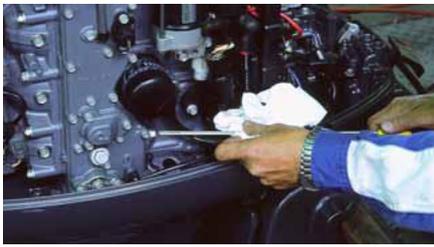
オイルレベルゲージで油量及びオイルの性状を確認しましょう。

オイル量計測状況

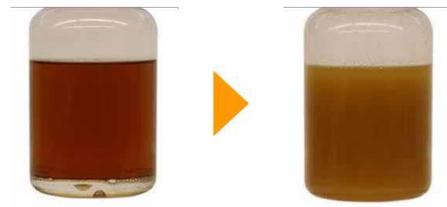
オイルが乳化（白濁）している場合は水分の混入、金属粉がある場合は部品の磨耗が考えられます。

正常 オイルの性状 乳化

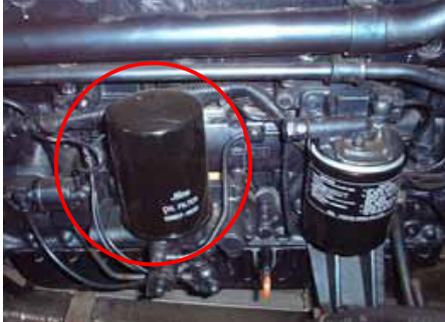
オイルフィルターを定期的に交換していますか？
規定期間運転しましたらオイル交換、フィルター交換を行きましょう。

船内機

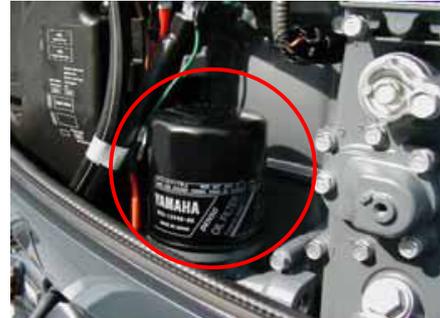
船外機

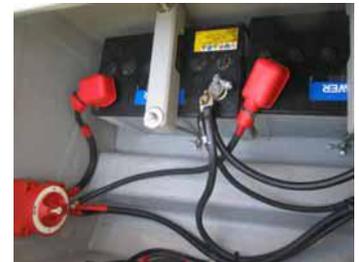
バッテリーから電気が供給されなくなると、エンジンや電装品が使用出来なくなります。バッテリーの電圧やバッテリー液量等を確認し充電しましょう。

（バッテリー）

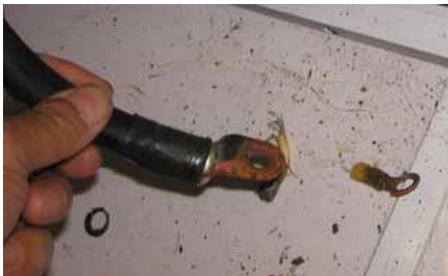
電気配線の皮膜劣化や端子（ターミナル）の接続不良は、漏電や火花等により発火の恐れがあります。バッテリーの固定、端子の接続状況、電気配線の状態を確認しましょう。

端子（ターミナル）焼損

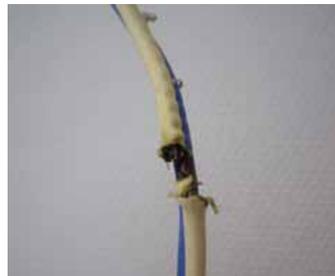
配線皮膜劣化

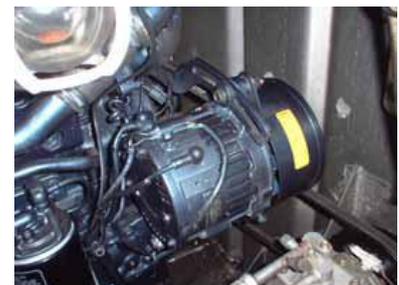
頻りにバッテリーが過放電したりしていませんか？
発電機の作動不良は、バッテリー充電不足、バッテリー上がりに繋がります。
Vベルトの張り具合を点検し、正常に作動しているか確認しましょう。

発電機（オルタネーター）
