台風海難を防ぐためには・・・

台風による海難事例

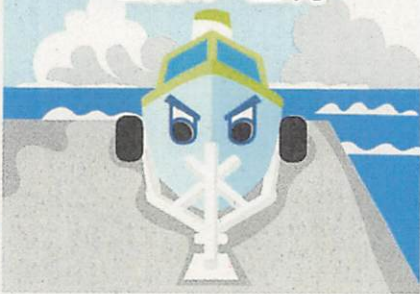
2 小型船舶は陸揚げ・固縛

事例2※ の台風は非常に強い勢力でしたが、陸揚げしていた船舶への被害はありませんでした。

小型船舶は陸揚げ・固縛が一番です。大切な船を守るためにも万全な対策をしましょう。

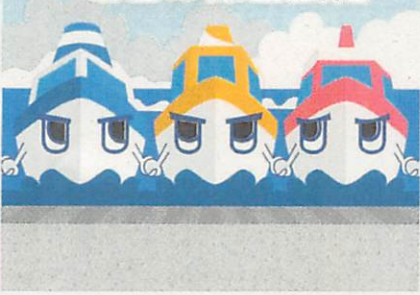
3 港内避泊の場合は係留強化

事例2※ の中でも隣どおしの船舶を寄せ合って係留強化していた船舶は比較的少ない被害で済みました。

陸揚げが困難な場合には、台風の影響が少ない港内の船舶密集エリアで係留を強化しましょう。

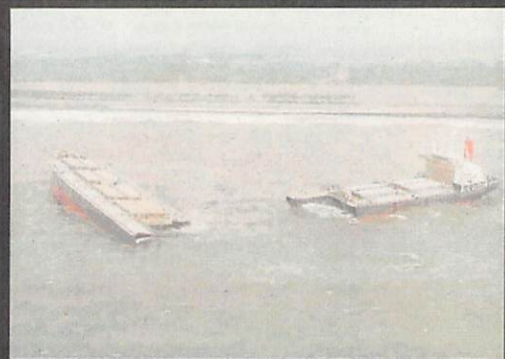
2002年7月25日
台風9号における
志布志湾内
パナマ籍貨物船乗揚

台風9号接近に伴い第一警戒態勢（警戒勧告）が発令。
志布志湾内で荷役をしていたC号は荷揚を中断。

鹿児島湾に避難することとしていたが、台風接近まで時間に余裕があると判断し志布志湾内に錨泊。

水深約10mの海底に乗揚後、強風と波浪により海岸近くまで打ち寄せられ、船体中央部から折損。

救命艇に移乗するも強風・波浪により危険な状況になったことから、全員船外に脱出。

乗組員19名中15名は付近海岸に泳ぎ着いたが、4名が死亡した。

事例1※ は、時間に余裕を持って安全な海域に避難していれば、防ぐことのできる海難でした。VHFの常時聴取はもちろん、錨泊をする場合は走錨にも十分注意してください。

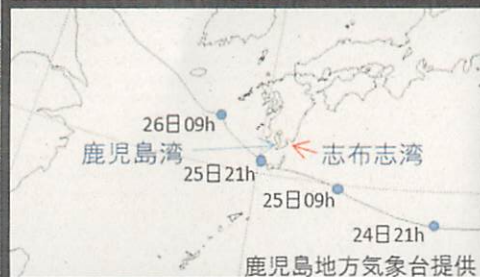
鹿兒島県枕崎市観測値
最低気圧：979.9hPa
最大風速：21.7m/s
最大瞬間風速：45.8m/s

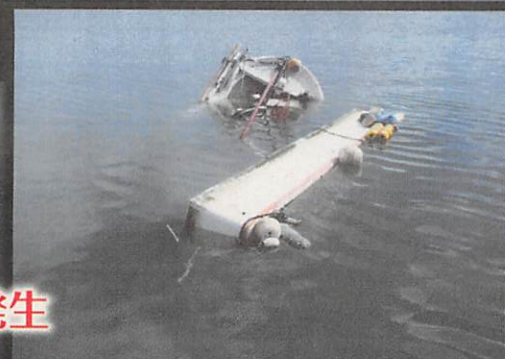
2015年8月24～25日
台風15号における
南九州西方沿岸
小型船舶転覆・浸水大発生

台風15号通過時、熊本海上保安部、串木野海上保安部、天草海上保安署管内で44隻もの小型船舶が転覆・浸水した。

九州・山口県の広い範囲で風による吹き寄せの効果や気圧低下による吸い上げ効果により潮位偏差が増大し、台風接近と満潮時刻が重なった鹿児島県では最高潮位が高くなっていた。

被害にあった船舶は、ほとんどが増しもやいなどの係留索強化を行っていたが、今までの経験を上回る勢力の台風だったため、多くの船舶が被害に。

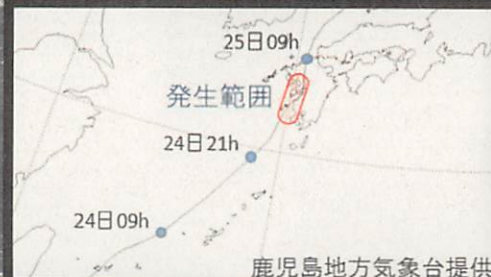
鹿兒島県枕崎市観測値
最低気圧：965.6hPa
最大風速：32.2m/s
最大瞬間風速：45.9m/s
