台風海難防止強調運動

台風による海難事例

2002年7月25日
台風9号における
志布志湾内
パナマ籍貨物船乗揚

2015年8月24～25日
台風15号における
南九州西方沿岸
小型船舶転覆・浸水大発生

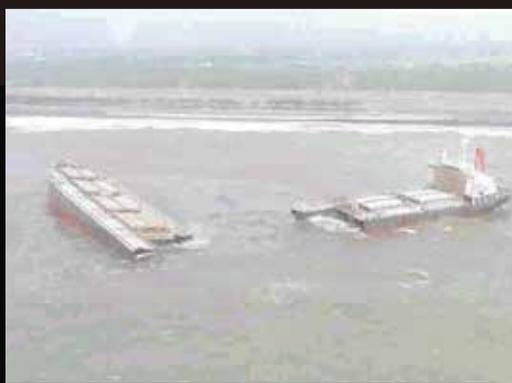
事例1※

台風9号接近に伴い第一警戒態勢（警戒勧告）が発令。
志布志湾内で荷役をしていたC号は荷揚を中断。

鹿児島湾に避難することとしていたが、台風接近まで時間に余裕があると判断し志布志湾内に錨泊。

水深約10mの海底に乗揚後、強風と波浪により海岸近くまで打ち寄せられ、船体中央部から折損。

救命艇に移乗するも強風・波浪により危険な状況になったことから、全員船外に脱出。

乗組員19名中15名は付近海岸に泳ぎ着いたが、4名が死亡した。

事例1* は、時間に余裕を持って安全な海域に避難していれば、防ぐことのできる海難でした。VHFの常時聴取はもちろん、錨泊をする場合は走錨にも十分注意してください。

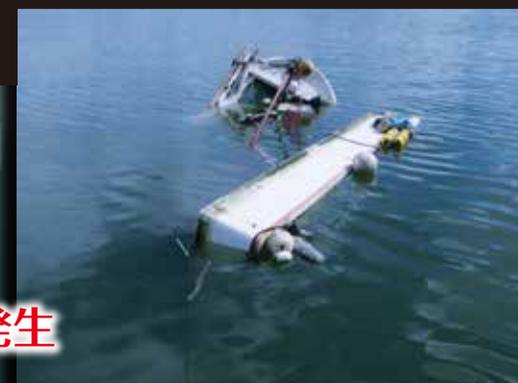
事例2※

台風15号通過時、熊本海上保安部、串木野海上保安部、天草海上保安署管内で44隻もの小型船舶が転覆・浸水した。

九州・山口県の広い範囲で風による吹き寄せの効果や気圧低下による吸い上げ効果により潮位偏差が増大し、台風接近と満潮時刻が重なった鹿児島県では最高潮位が高くなっていた。

被害にあった船舶は、ほとんどが増しもやいなどの係留索強化を行っていたが、今までの経験を上回る勢力の台風だったため、多くの船舶が被害に。

事例2* の台風は非常に強い勢力でしたが、陸揚げしていた船舶への被害はありませんでした。

事例2* の中でも隣どおしの船舶を寄せ合って係留強化していた船舶は比較的少ない被害で済みました。
