令和 6 年 12 月 2 日
海上保安庁

富山湾の海底で斜面崩壊の痕跡を確認(第 3 報)

～高岡市伏木沖の海底でも斜面崩壊～

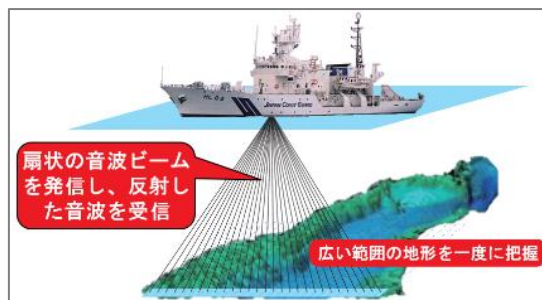
海底地形調査は、測量船「海洋」に搭載しているマルチビーム測深機を使用して実施しました。マルチビーム測深機は、船底の送受波器から海底に向けて音波を扇形に発射し、反射した音波を受信することで、面的に海底地形を調べることができます。

マルチビーム測深の概念図
