## 1. はじめに

## 2. 奥能登豪雨「後」の調査

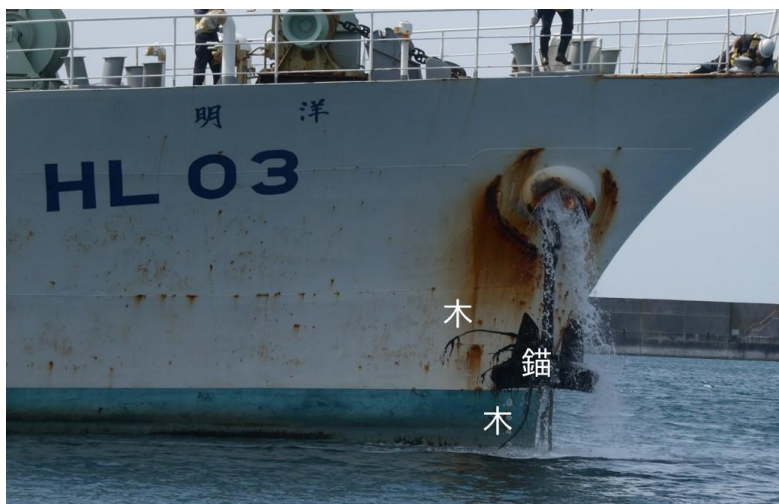
図7 測量船「明洋」が輪島港内で錨を抜いた際に絡まった木

測量を行っていた期間、河原田川の河口沖で測量船「明洋」が<sup>いかり</sup>錨を下して、抜いた際には、錨に砂や泥が付着するとともに、長い木や竹が<sup>から</sup>絡むことがありました（図7）。こういった木や竹も豪雨で流されてきた可能性があります。
