令和 7 年 9 月 19 日  
海 上 保 安 庁

## 輪島港における昨年 9 月の奥能登豪雨の影響が明らかに ～九州大学等の研究グループとの共同解析を実施～

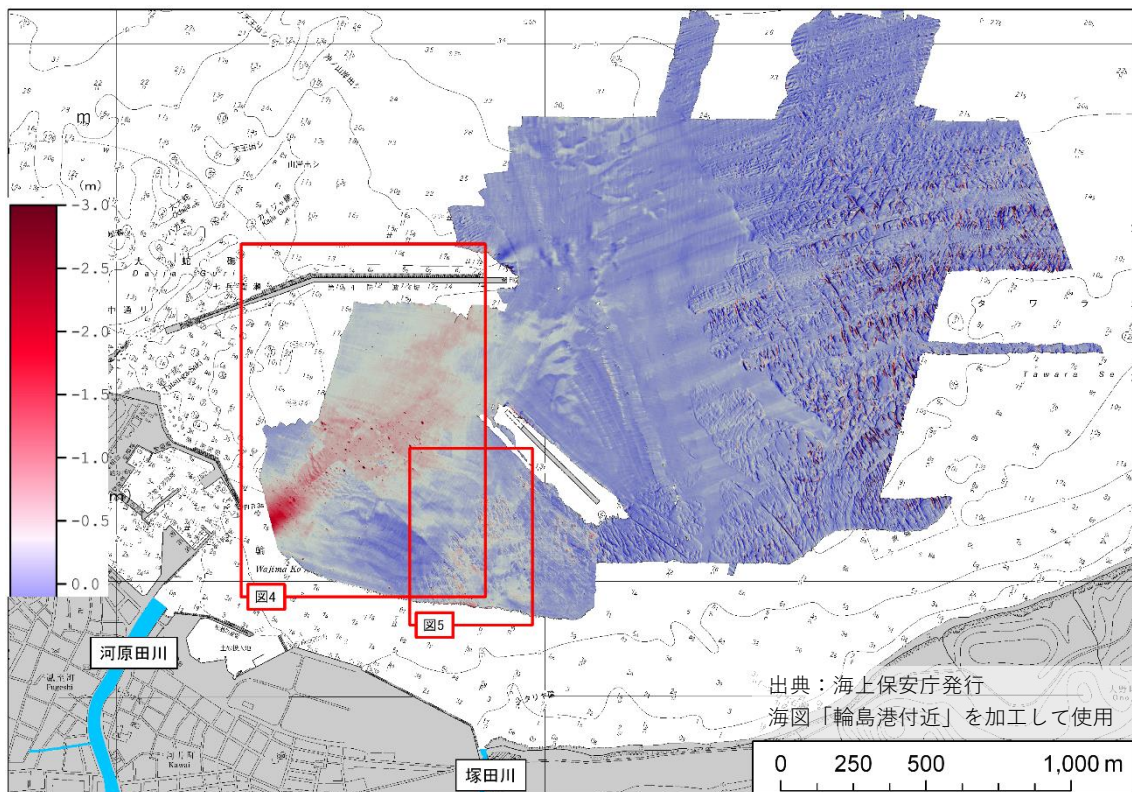
図1 輪島港における令和6年奥能登豪雨前後での水深変化図  
(赤くなるほど水深が浅く変化している)

海上保安庁海洋情報部は、九州大学浅海底フロンティアセンター、(株)ワールドスキャンプロジェクト、広島大学、金沢大学と連携し、石川県輪島港の水深データを解析した結果、昨年 9 月に発生した奥能登豪雨により、輪島港の防波堤内で土砂が広範囲に堆積し、水深が最大 1.8m 浅くなっていることが分かりました [\(図 1\)](#)。

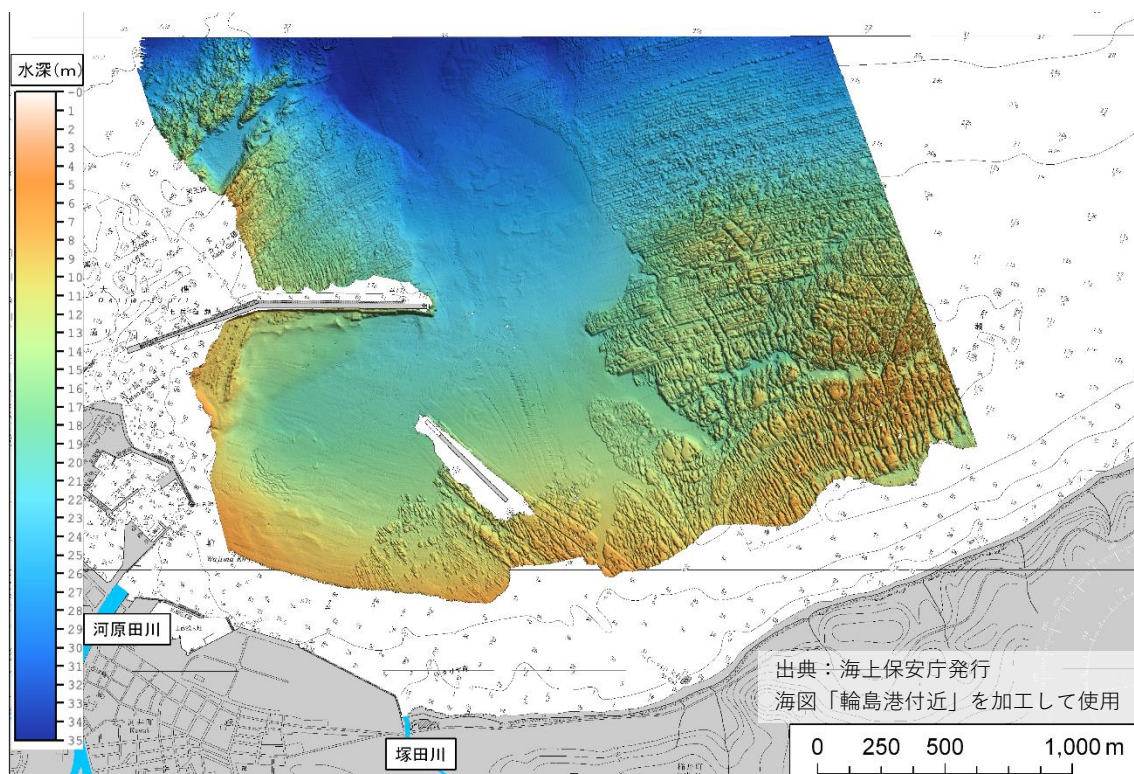
図2 豪雨前に九州大学等が実施した調査から作成した輪島港の海底地形図

輪島港では、豪雨前の令和 6 年 5 月、九州大学、(株)ワールドスキャンプロジェクト、広島大学、金沢大学が共同で調査を実施し、水深データを取得していました [\(図 2\)](#)。豪雨後に実施した当庁の調査結果のほか、北陸地方整備局からご提供いただいたデータも用いて、豪雨前後の水深変化を調べました [\(図 3\)](#)。

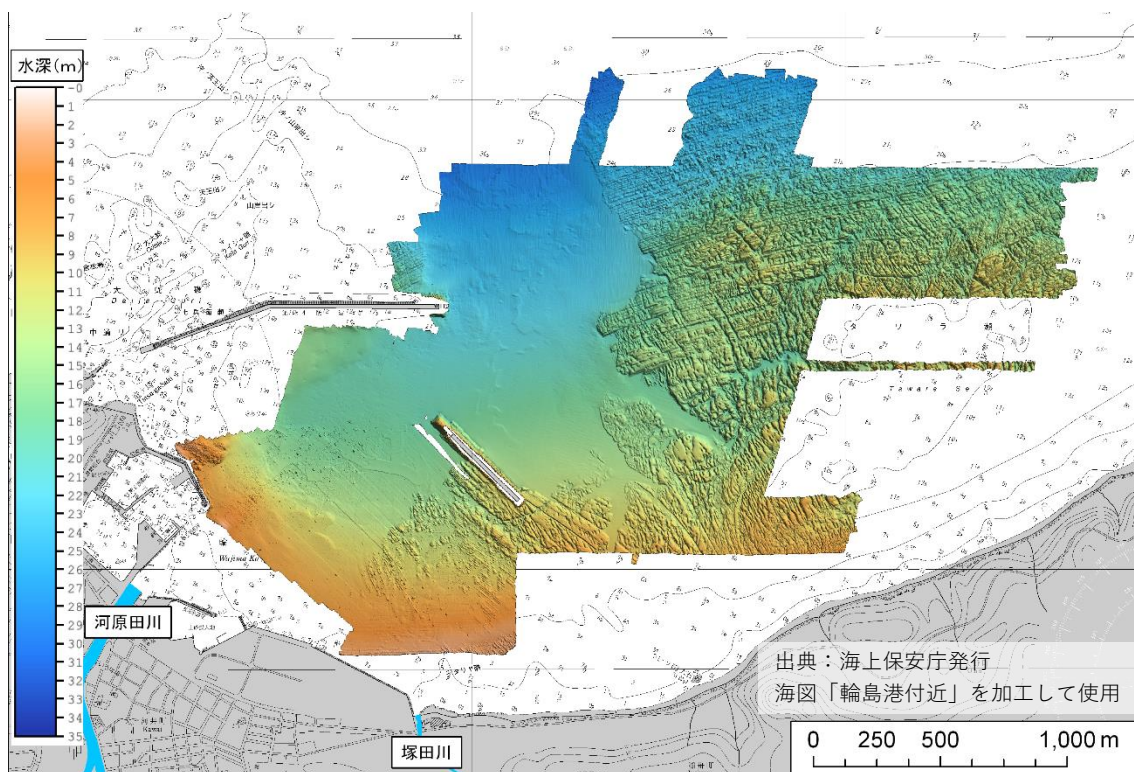
図3 豪雨後に海上保安庁及び北陸地方整備局が実施した調査から作成した輪島港の海底地形図

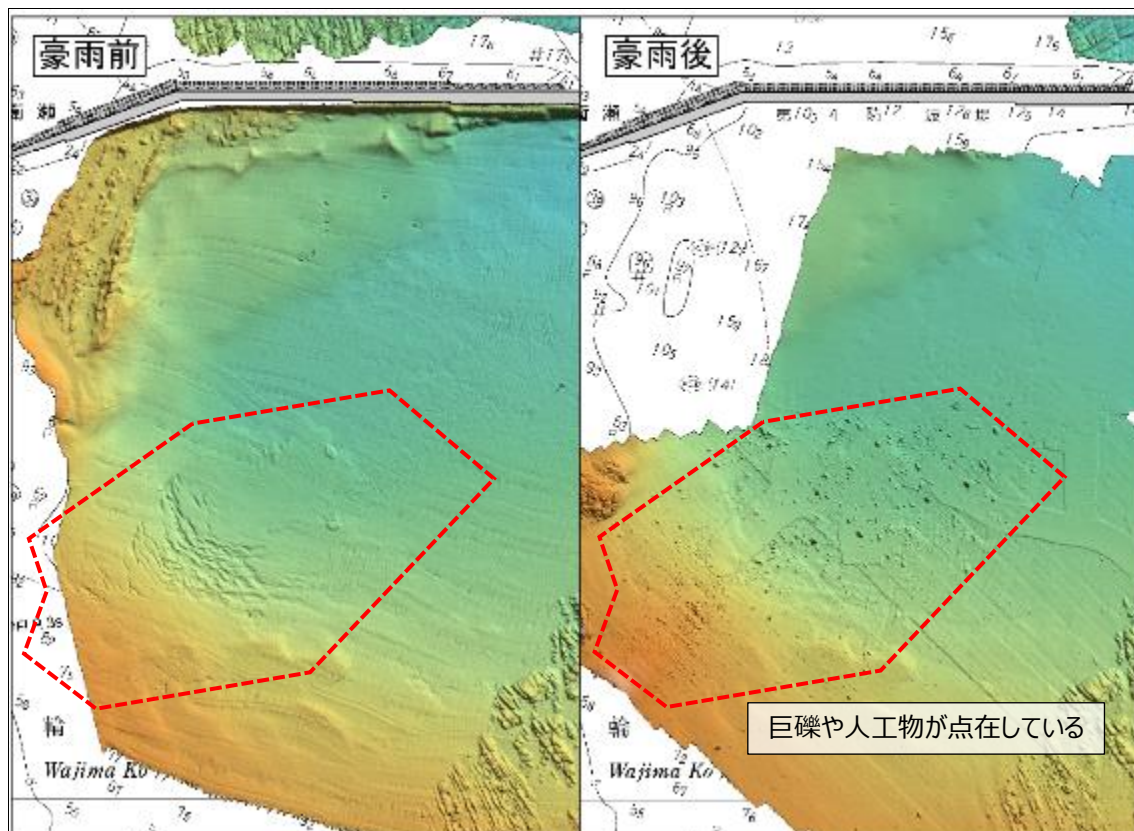
図4 河原田川河口沖での水深変化（左：豪雨前、右：豪雨後）

- 1 河原田川河口沖では、土砂の堆積により、地震後の水深から最大 1.8m 浅くなり、大きさが数 m の巨礫や人工物が多数散在していることが確認されました [\(図 4\)](#)。豪雨の影響により、河口の延長上では、地震の隆起を超える規模の土砂の流入・堆積が起こったことが明らかとなりました。
- 2 塚田川河口沖では、豪雨前には岩石が露出していた場所が、豪雨後には土砂で埋もれたことが確認されました [\(図 5\)](#)。塚田川の氾濫や海岸で斜面崩壊が発生し、土砂が流出した影響と考えられます。

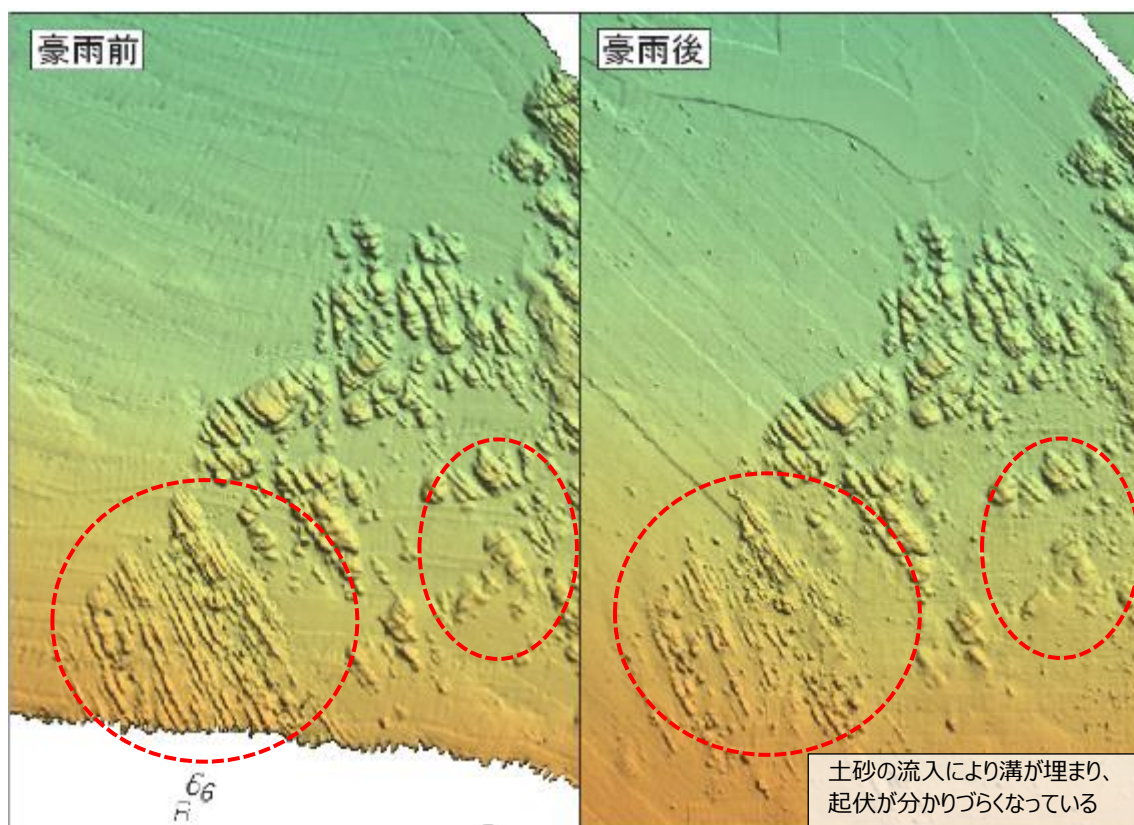
図5 塚田川河口沖での水深変化（左：豪雨前、右：豪雨後）
