図-9 地質断面位置図

調査名 海上保安学校地盤調査

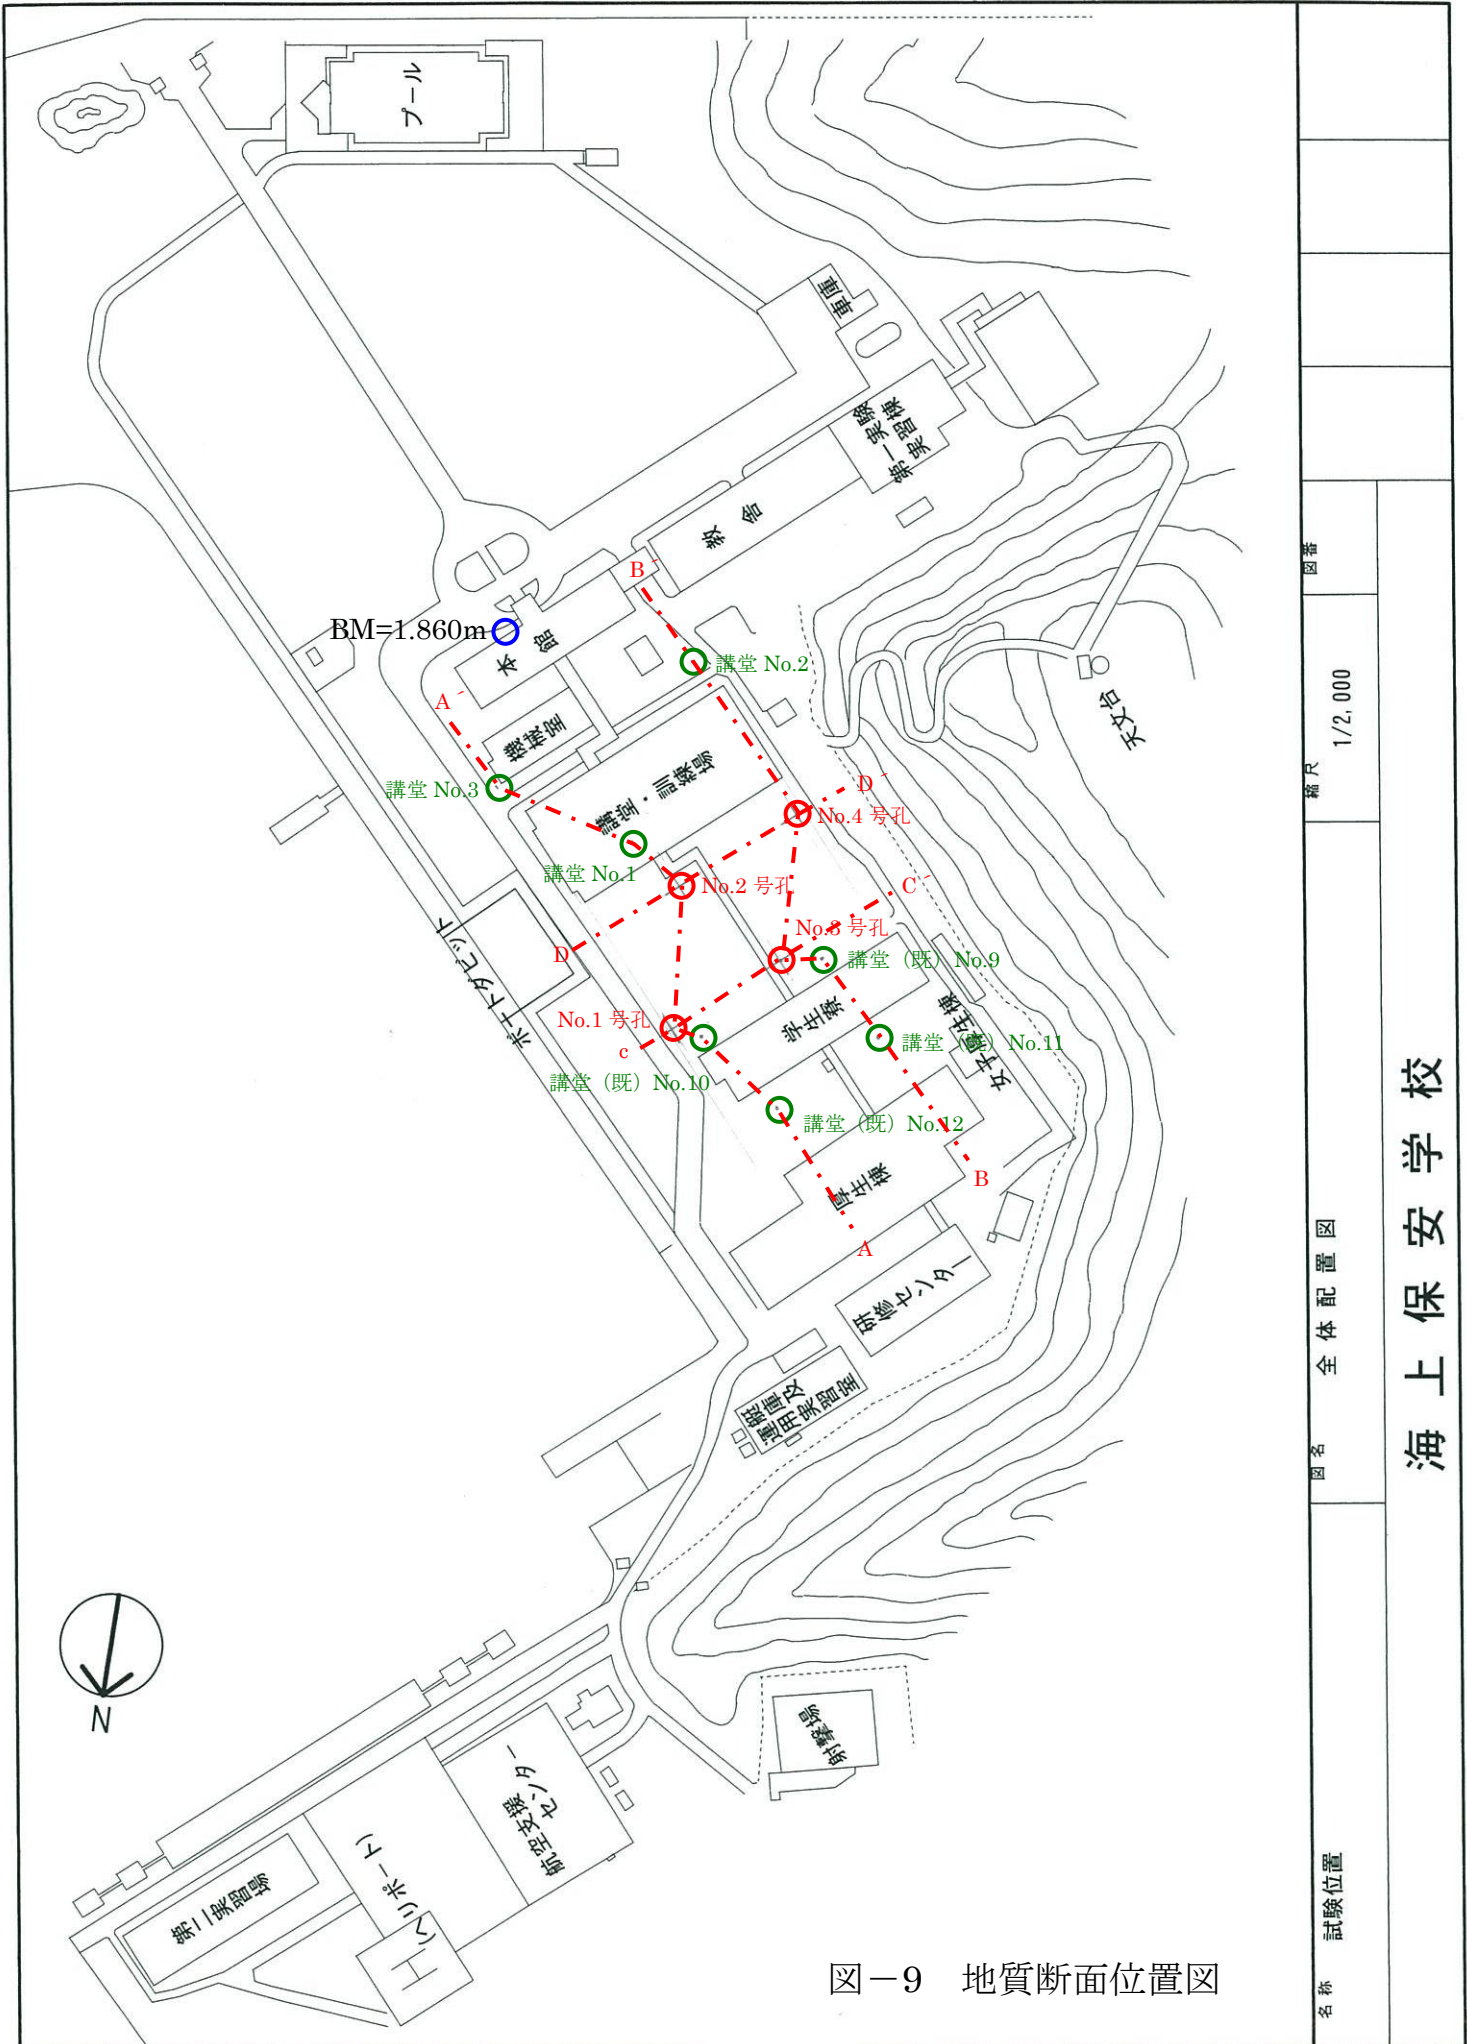
名称	試験位置
	図名 全体配置図
縮尺	1/2,000
	図番
海上海保安学校

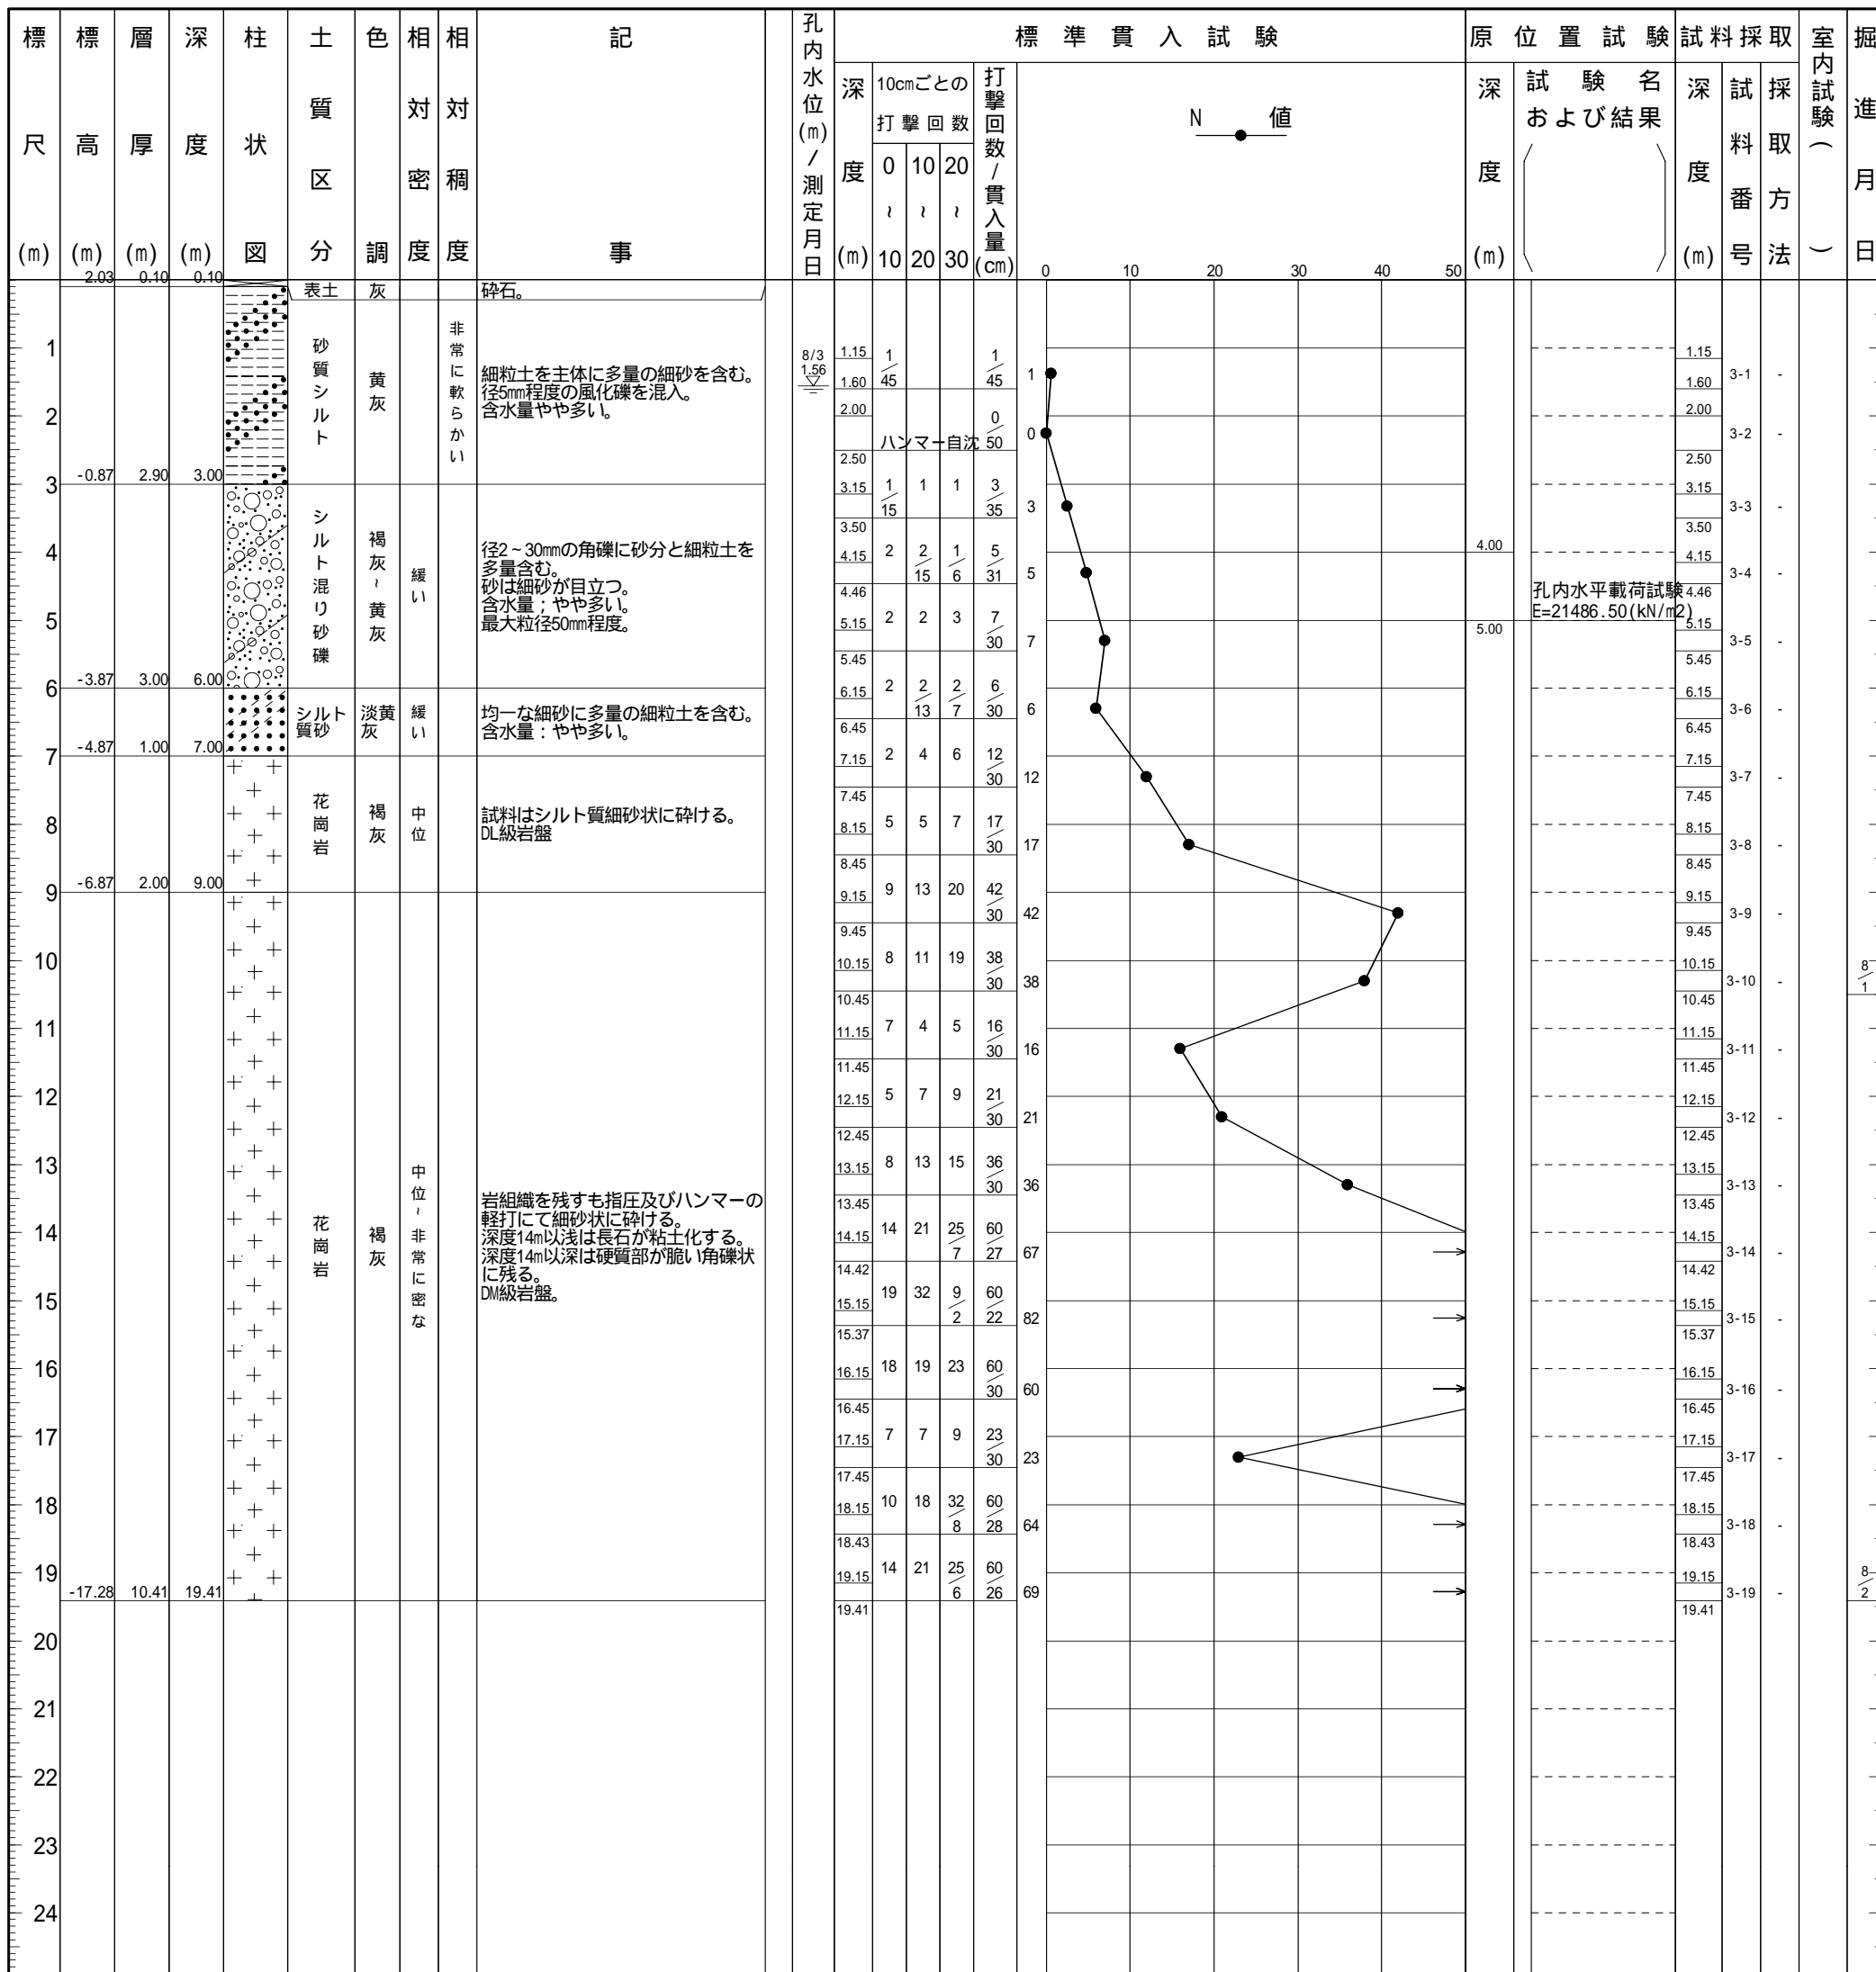
ボーリング柱状図

ボーリング名	No. 3		調査位置	京都府舞鶴市字長浜2001番地			北緯					
発注機関	海上保安学校			調査期間	平成 25年 8月 1日 ~ 25年 8月 2日		東経					
調査業者名	株式会社 増田地質工業 電話 (087-862-5255)		主任技師	増田剛人	現場代理人	松本正博	コア鑑定者	松本正博				
ボーリング責任者						ボ-リング責任者		大山敏文				
孔口標高	H=2.13m	角	180° 上 90° 下 0°	方	北 0° 西 270° 東 90° 南 180°	地盤勾配	鉛直 0° 水平 0°	使用機種	東邦 D-1 型	ハンマー	落下用具	自動
総掘進長	19.41m	度	0°	向		鉛直	0°	エンジン	ヤンマーNFAD8	ポンプ	東邦 BG-3
