名護海上保安署通信

第9号 平成26年9月12日発行

水上バイクの事故が多発

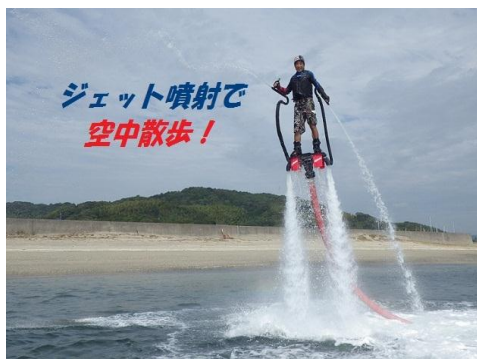
名護海上保安署管内では、水上バイクが絡む海浜事故が多発しています。マリンレジャーに関わる方は十分に注意をしてください。

事例1：以前に当名護海上保安署通信で紹介しました、フライボードという水上バイクのジェット噴射水流を原動力として空中に浮き上がるマリンレジャーで事故が発生しました。この事故は、観光客がうまくフライボードを操縦することができないまま浅瀬に向かっていってしまい、膝やすねに海底の岩などが当たって擦り傷や足の爪が剥がれる怪我を負ったものです。水上バイクの操縦者が、浅瀬に向かふ始めたところでアンカーを入れるなり、水上バイクのエンジンを切るなりして水圧がかからないようにすべきものだったと考えられます。
