留萌海上保安部

### 留萌港西防波堤南灯台復旧について

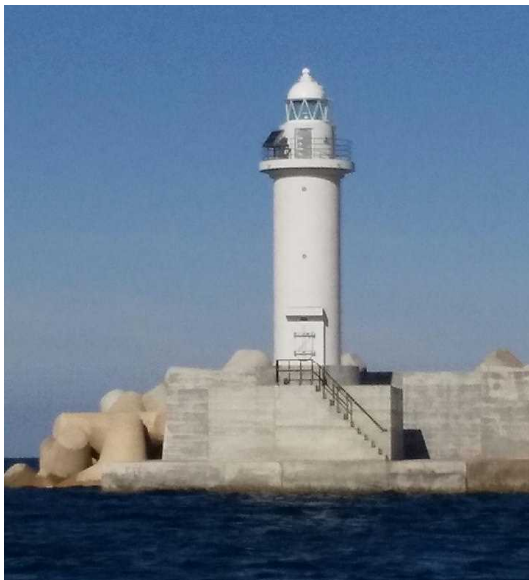
#### 留萌港西防波堤南灯台要目

平成29年12月26日に発達した低気圧の波浪により倒壊した「留萌港西防波堤南灯台」は、本年5月から復旧工事を行い、9月27日に留萌港内のヤードで製作した灯塔を海上運搬し、西防波堤南端に設置、その後、基礎部補強工事、機器取付を実施し、10月14日午前、灯台の正常点灯を確認、復旧しましたのでお知らせします。

塗色 白色

灯質 群せん緑光 毎6秒に2せん光

光達距離 7.5海里（約14キロメートル）

高さ 地上～頂部 14メートル

平均水面上～灯火 17メートル
