# プレジャーボートの安全運航の徹底を！

～7・8月に衝突・乗揚事故による負傷者続発～

第四管区海上保安本部

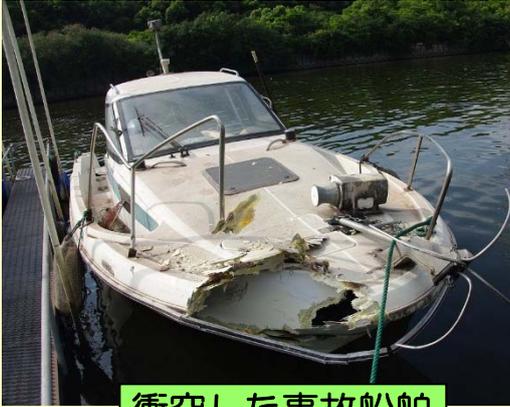
**衝突** 平成27年8月23日午後1時頃 名古屋港内 **負傷者1名**

衝突した事故船舶

プレジャーボート(3名乗船)は、名古屋港内で釣りを終え定係地向け航行中、船長が携帯電話の画面に集中し、前方の見張りを怠ったことから、岸壁に衝突し、船首部を損傷させたもの。

同乗者1名は、衝突の衝撃により、頭部裂傷を負った。

- 1 **常時適切な見張りを行うこと！**
- 2 **同乗者も周囲の見張りなど船長の操船に協力すること！**
- 3 **港内は徐行すること！**

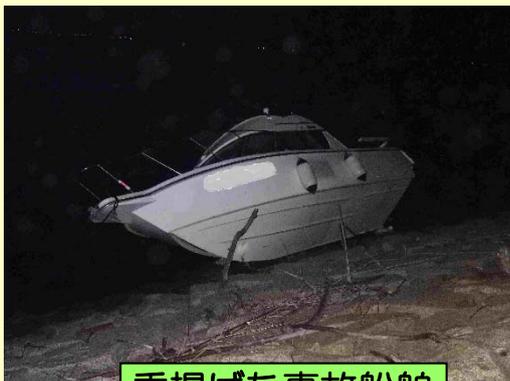
**乗揚** 平成27年7月18日午後9時頃 常滑港内 **負傷者7名**

乗揚げた事故船舶

プレジャーボート(8名乗船)は、花火大会観覧後に定係地向け航行中、船長(出港前に飲酒あり)が居眠りをしたことから、護岸に乗揚げたもの。

同乗者7名は、乗揚の衝撃により、頭部打撲、股関節挫傷、尾てい骨骨折等を負った。

- 1 **飲酒運転(操船)は厳禁！**
- 2 **眠気を感じたらガムを噛む、外気に当たるなどの眠気防止対策をとること！**
- 3 **夜間は特に慎重な操船を行うこと！**
