海苔網や定置網などへの乗揚海難、流し  
網や刺し網などへの船舶接触による被害が  
後を絶ちません。  
今月は、空き缶で作る簡易型レーダリフ  
レクター「みえなア缶」を紹介します。

漁船海難月報 (速報)

平成二二年六月分

第七管区海上保安本部

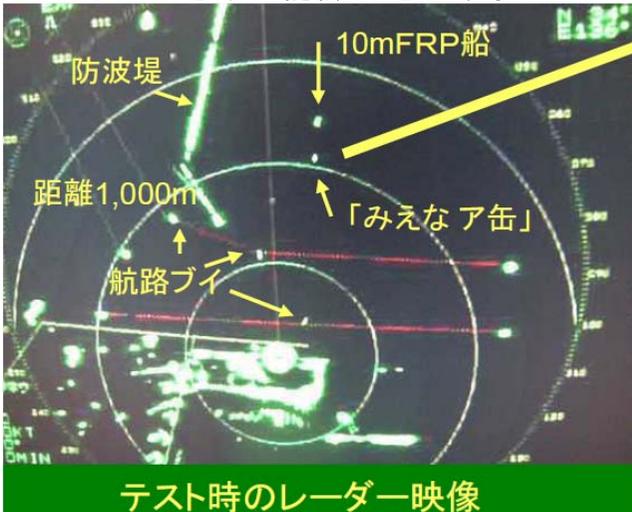
テスト時のレーダー映像

実際に海に設置して、レーダ映像を見  
てみると航路ブイや10m程度のFRP船と比  
べてもはっきりと認識できます。

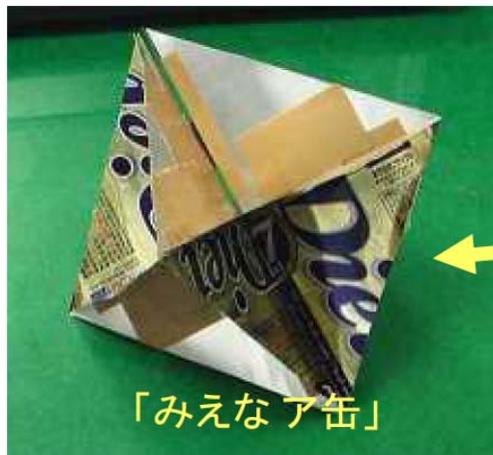
ビールなどのアルミ缶を家庭  
用のハサミで切ってテープで貼  
り合わせただけの簡単なもので  
す。

のり網などの漁具には全体を囲むように数多くのレーダー反射器を設置すると、乗揚げ事故・  
漁具破損被害防止のために効果的と考えられます。

詳しい作り方は、四日市海上保安部のウェブサイトに掲載されています。  
<http://www.kaiho.mlit.go.jp/04kanku/yokkaichi/e-0/e-6/mienaakan.pdf> 「みえなア缶」
