図3.2.1 地質想定断面図

岩盤ボーリング柱状図

調 査 名 海上保安学校敷地法面調査業務

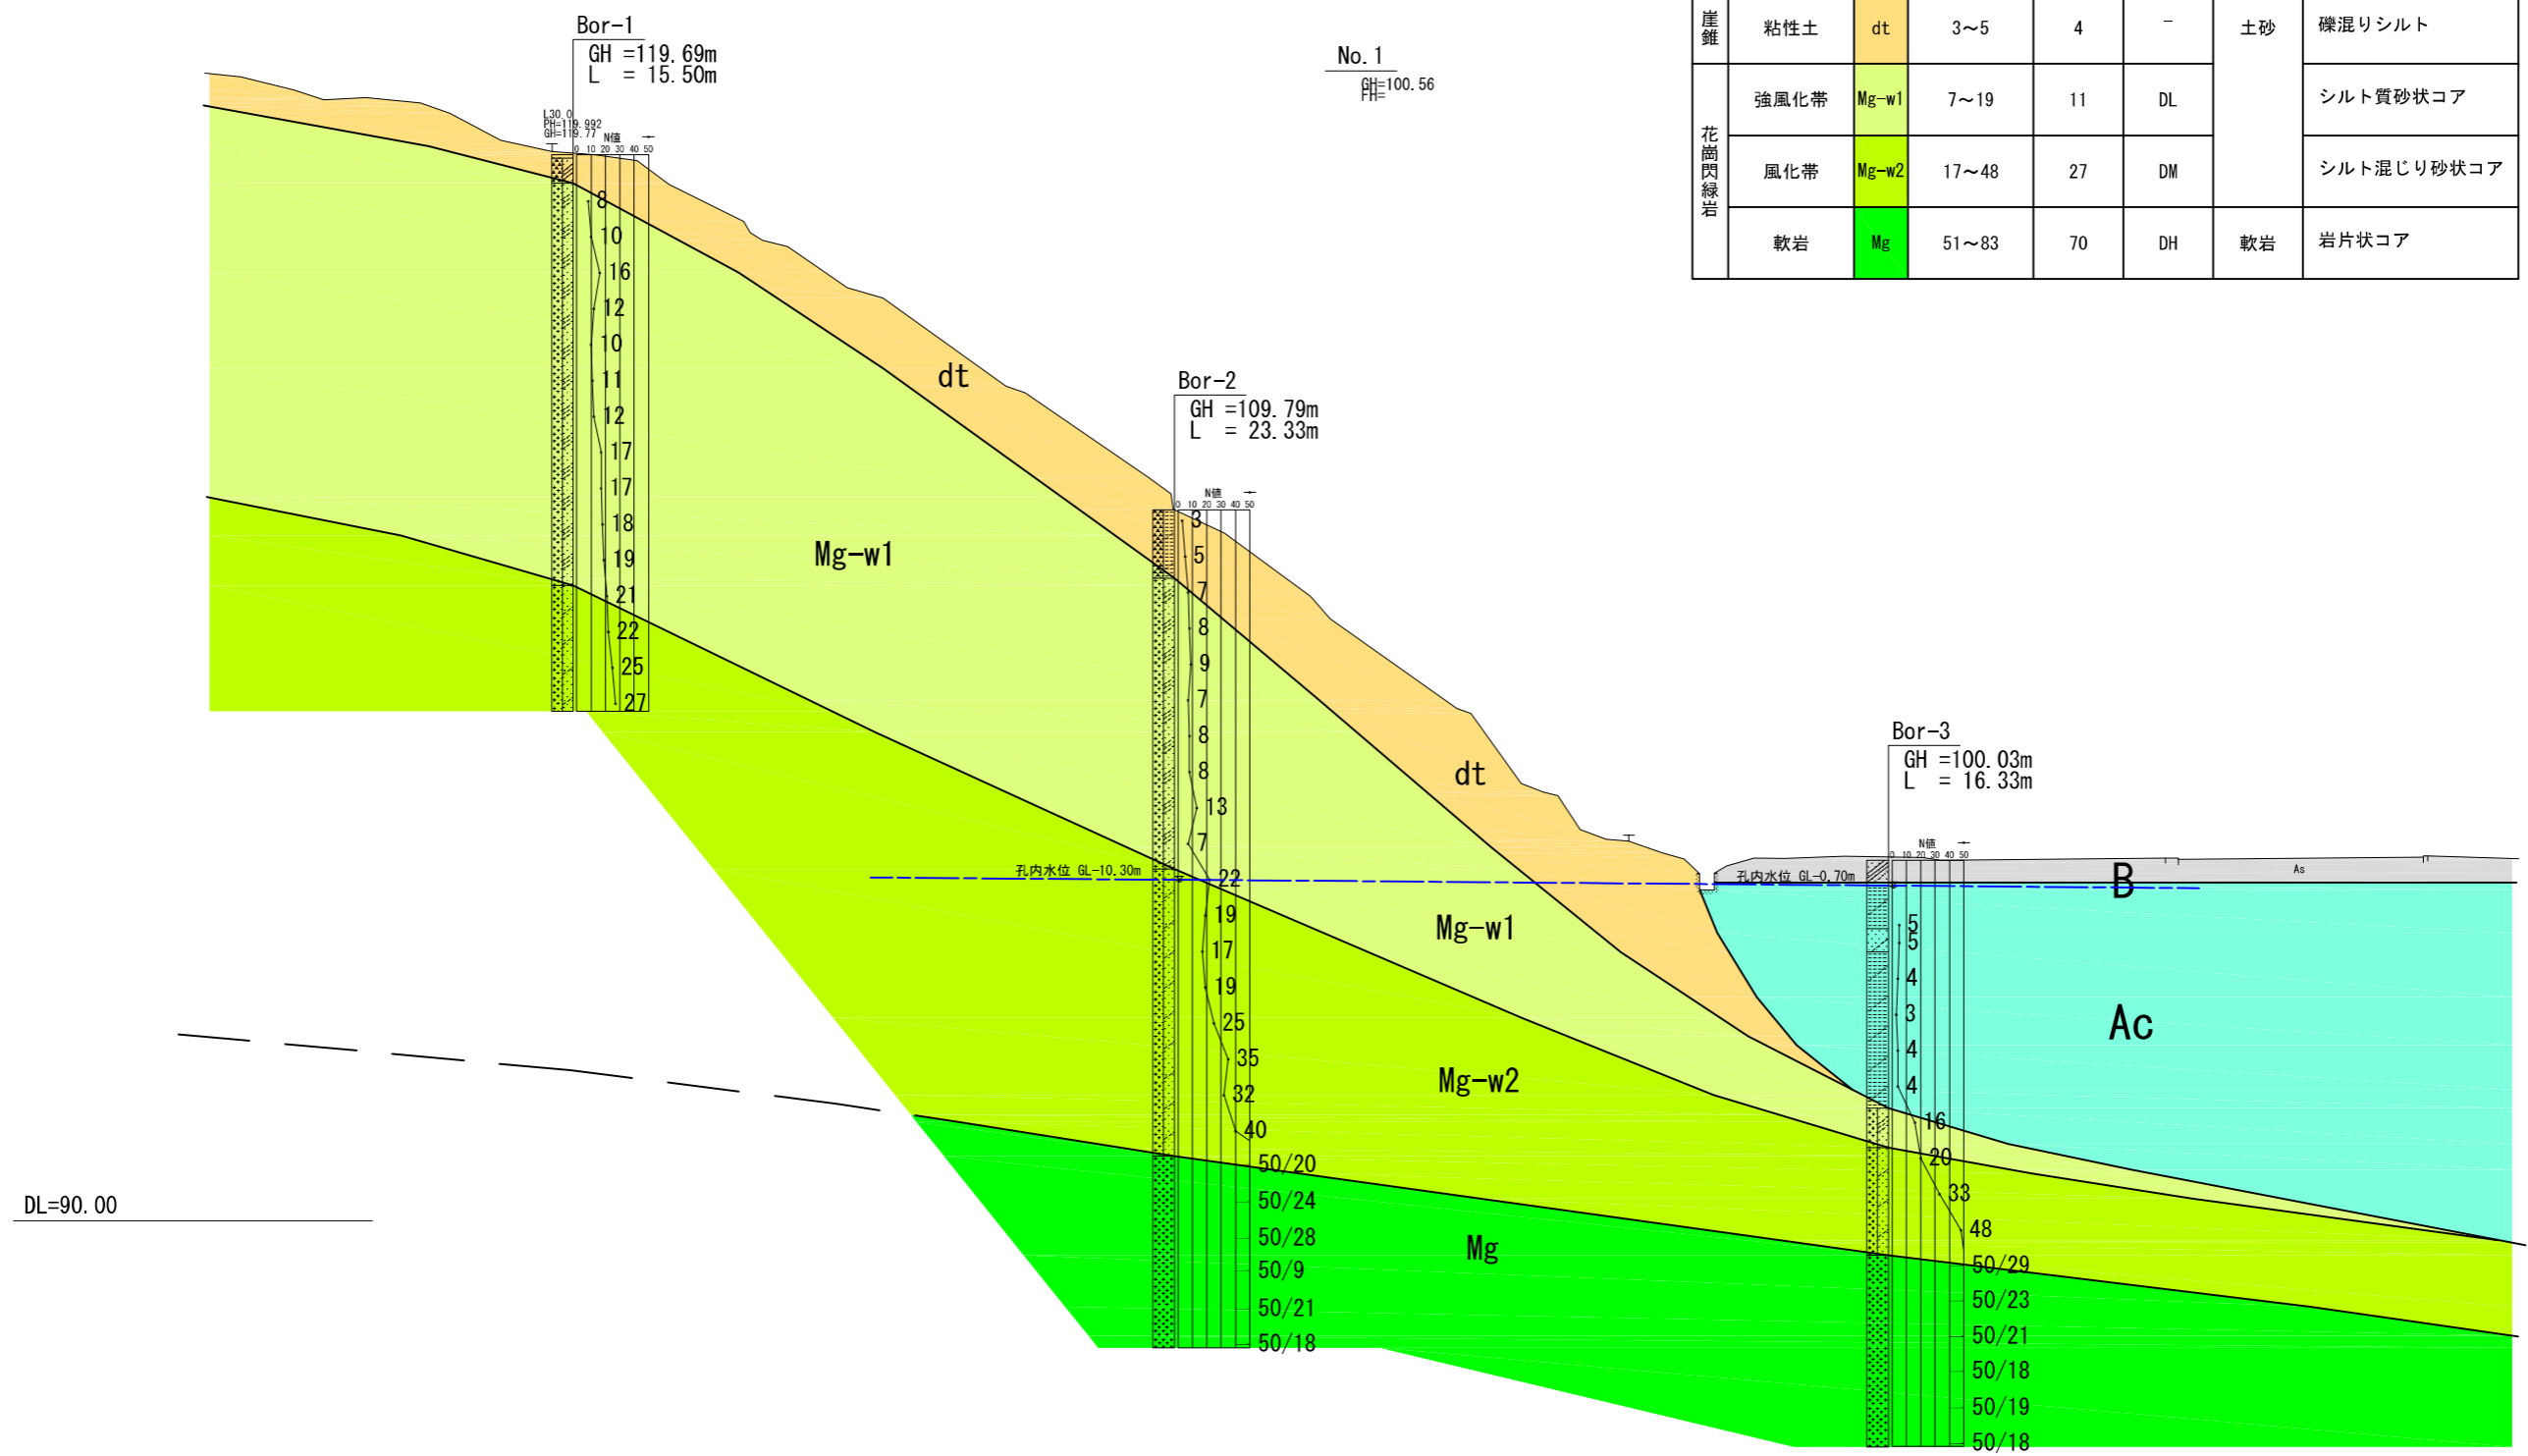
地層区分	記号	計測N値 (回)	代表N値 (回)	岩級区分	土軟硬 区分	性状
表土	砂質土	B	-	-	土砂	礫混り粘土質砂
沖積層	粘性土	Ac	3~5	4		礫混りシルト
崖錐	粘性土	dt	3~5	4		礫混りシルト
花崗閃緑岩	強風化帯	Mg-w1	7~19	11	DL	シルト質砂状コア
	風化帯	Mg-w2	17~48	27	DM	シルト混じり砂状コア
	軟岩	Mg	51~83	70	DH	軟岩 岩片状コア

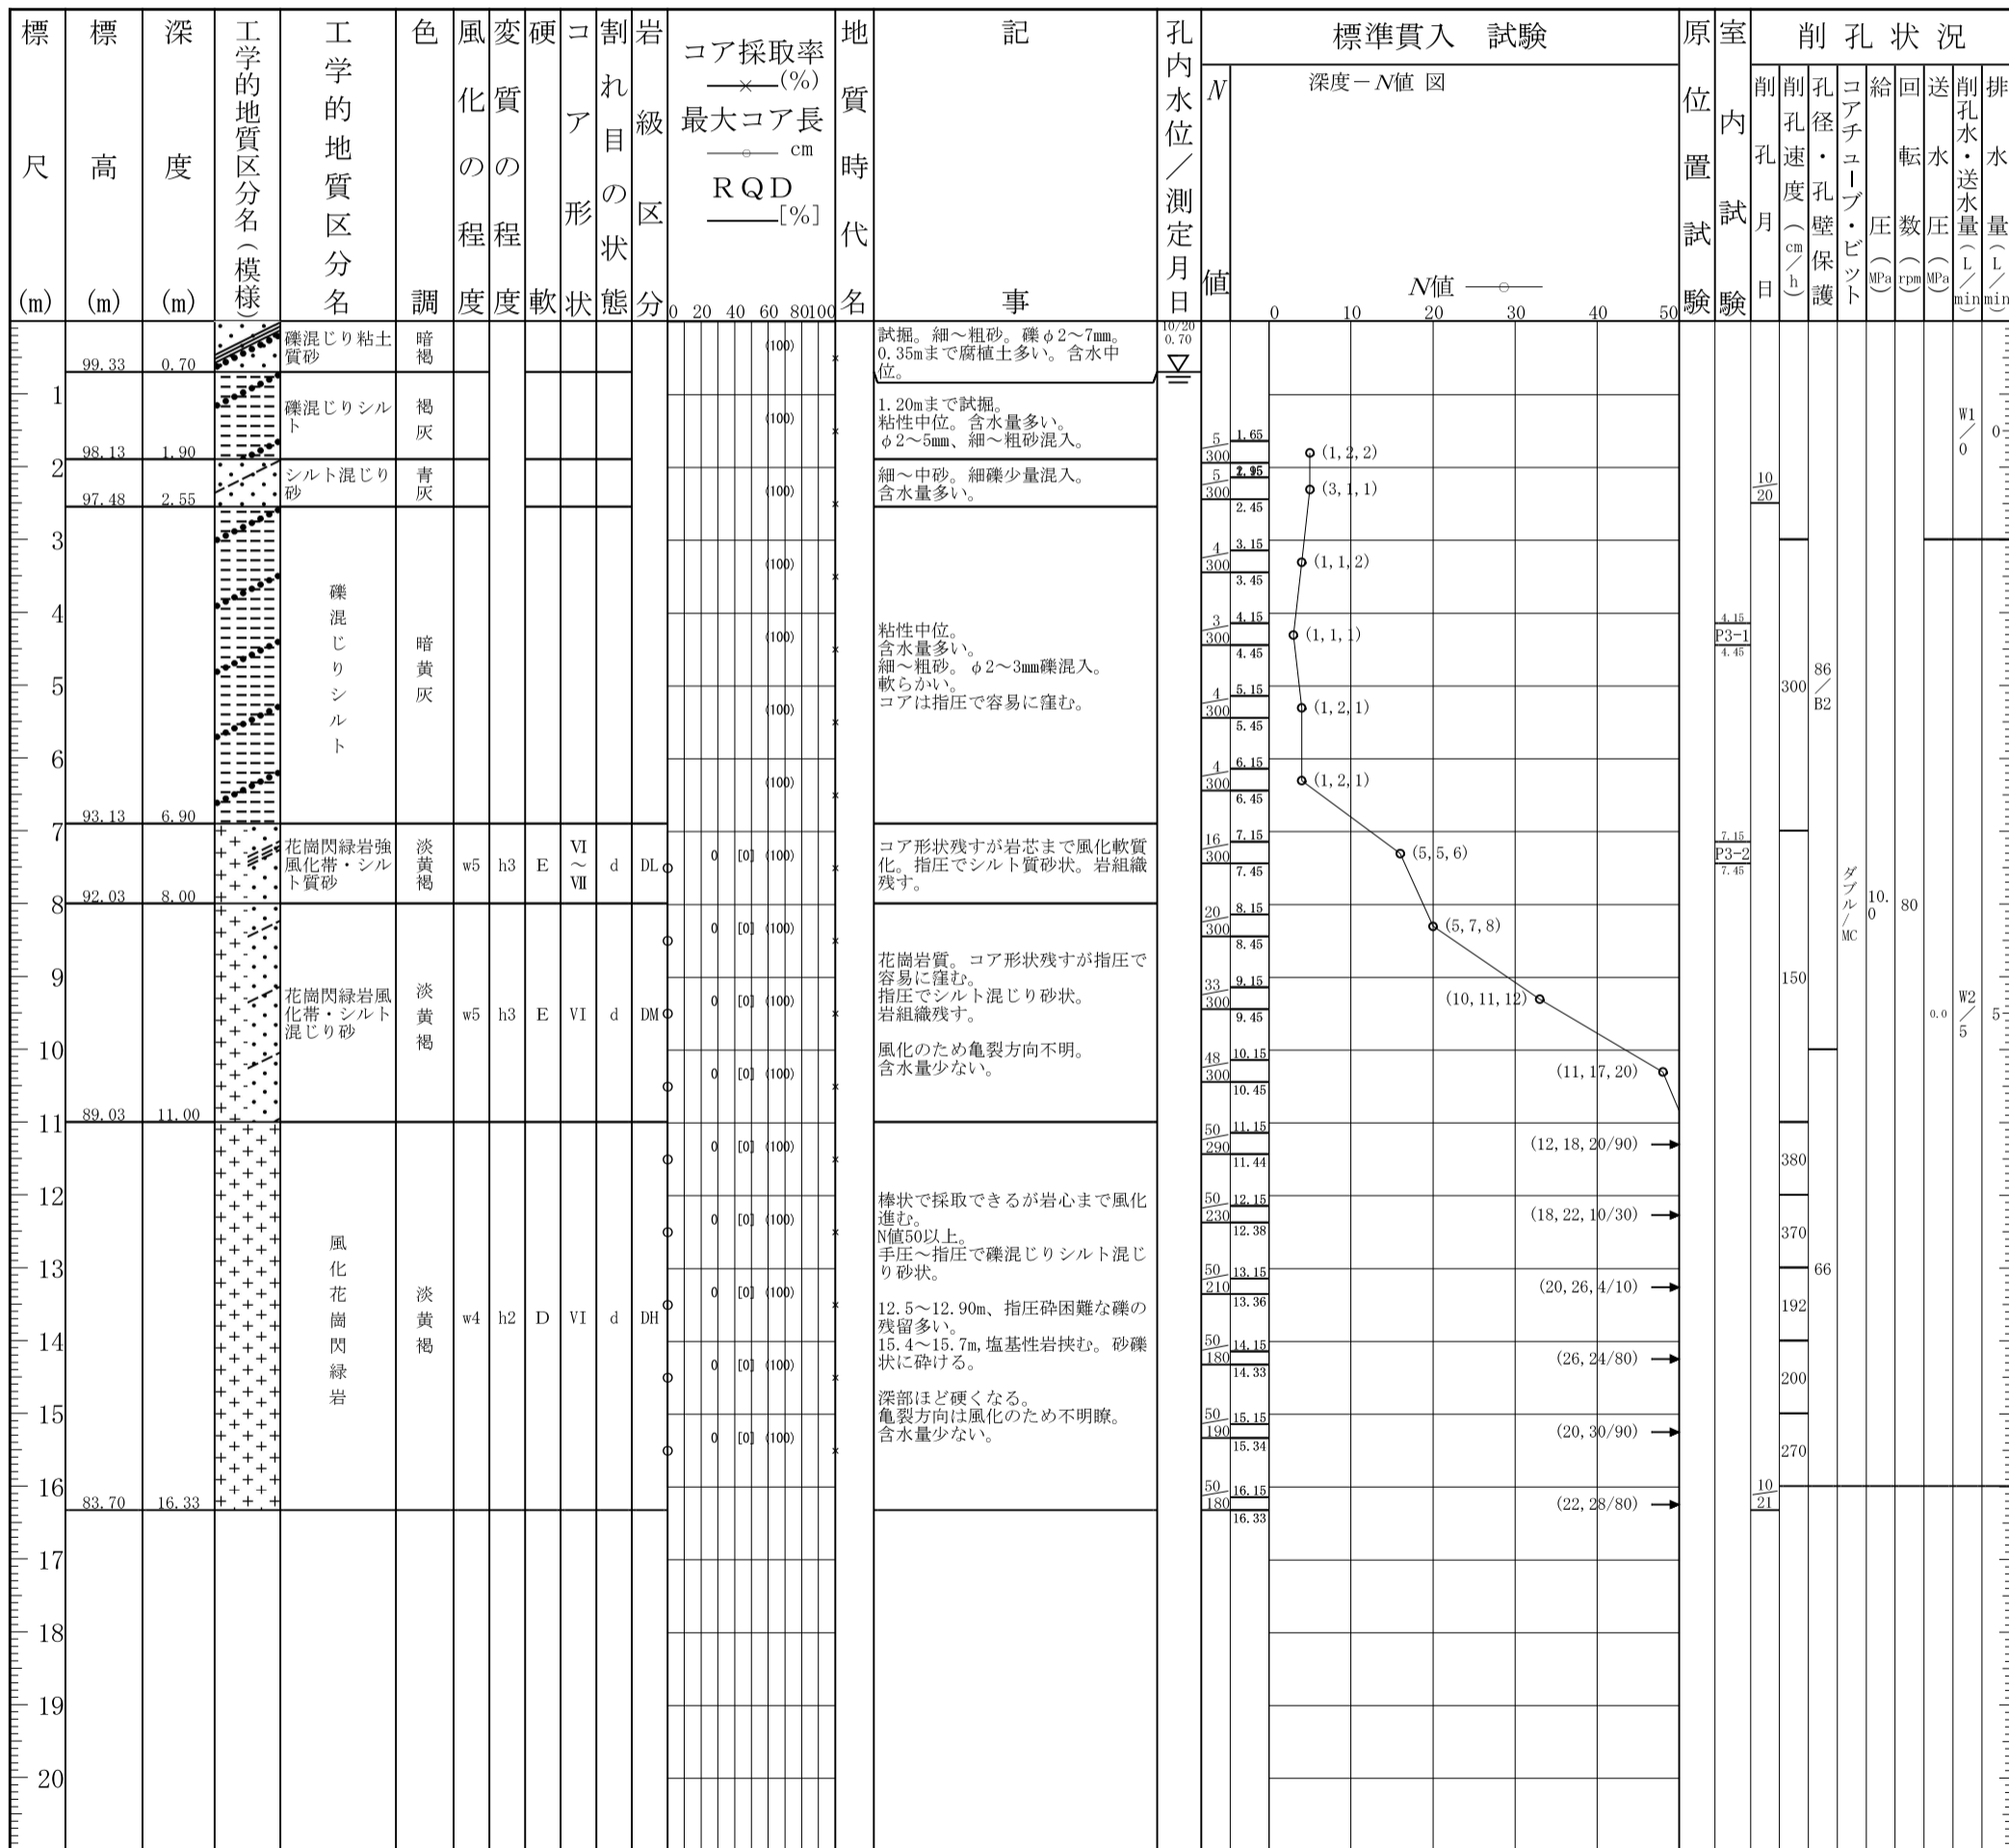
岩盤ボーリング柱状図

ボーリング名	Bor-3	調査位置	京都府舞鶴市字長浜2001番地			北緯	35° 29' 16.16"
発注機関	海上保安庁 海上保安学校		調査期間	2022年 10月 20日 ~ 2022年 10月 21日		東経	135° 21' 10.35"
調査業者名	株式会社 京都インクス 電話 075-632-8510	主任技師	小林 賢 地質調査技師 登録番号 第14323号	現場代理人	岩島 牧子 地質調査技師 登録番号 第24500号	コア鑑定者	小林 賢 地質調査技師 登録番号 第14323号
ボーリング責任者	小林 賢 地質調査技師 登録番号 第14323号		試錐機	吉田製 YBM-05		ポンプ	丸山製作所製 GS-204EB
孔口標高	H=100.03m	角	180° 上下 90° 0°	方位	北 0° 西 270° 東 90° 南 180°	地盤勾配	水平0° 鉛直 90° 0°
総削孔長	16.33m			エンジン	ヤンマー製 NFAD-7
